**INFORME DE I.N.D**Nº **15.604**

VACTORPROCEDIMIENTO: **PO 31** CLIENTE: **VIENTOS EL SUR SRL**

LUGAR DE INSPECCIÓN: **BASE CLIENTE**MARCA: **IVECO**MODELO: **SDS 10-6 S**CAPACIDAD: **15 M3**INTERNO: **#758**DOMINIO: **AC 863 RX**VIGENCIA: **12 MESES**

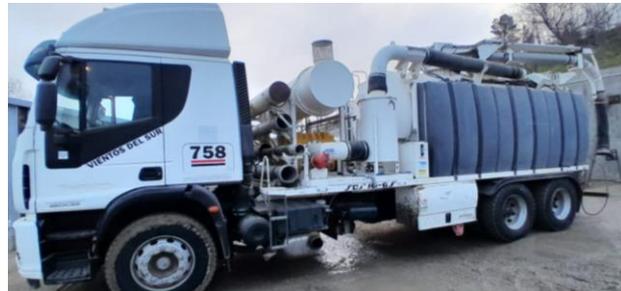
**MEDICIÓN DE ESPEORES POR ULTRASONIDO EN:**

PUNTO	CASQUETE A	CASQUETE B	S1	S2	S3	S4	ESPESOR MÍNIMO
1	6,5	6,5	6,4	6,3	6,4	6,3	6,4
2	6,6	6,5	6,5	6,3	6,2	6,3	6,3
3	6,5	6,5	6,4	6,4	6,3	6,4	6,3
4	6,5	6,5	6,4	6,2	6,2	6,4	6,4
5	6,6	6,3	6,2	6,3	6,4	6,3	6,2
6	6,5	6,4	6,4	6,3	6,3	6,2	6,2
7	6,4	6,4	6,3	6,4	6,4	6,2	6,2
8	6,5	6,6	6,4	6,3	6,4	6,3	6,3
9	6,4	6,5	6,3	6,3	6,2	6,4	6,2

Aprobación según procedimiento Nº PO 31 ASME VIII
