**INFORME DE I.N.D**Nº **15.605**

EQUIPO DE VACÍOPROCEDIMIENTO: **PO 31**CLIENTE: **VIENTOS EL SUR SRL**

BASE CLIENTEMARCA: **IVECO**MODELO: **TORREGIANI**

18 M3INTERNO: **#771**DOMINIO: **AE 023 SI**

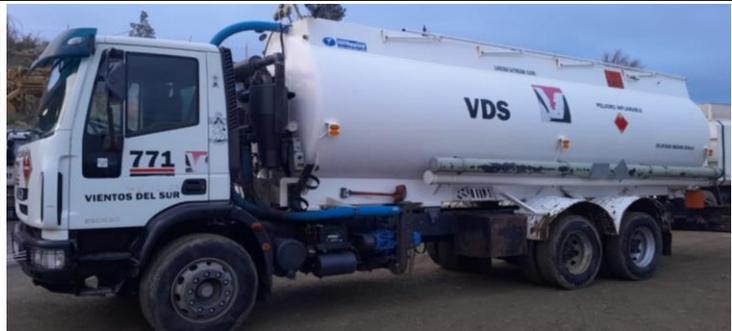
**MEDICIÓN DE ESPEORES POR ULTRASONIDO EN:**

PUNTO	CASQUETE A	CASQUETE B	S1	S2	S3	S4	ESPEOR MÍNIMO
1	6,7	6,6	6,5	6,6	6,6	6,6	6,5
2	6,7	6,6	6,5	6,6	6,6	6,5	6,5
3	6,5	6,5	6,4	6,5	6,3	6,7	6,3
4	6,6	6,7	6,7	6,4	6,4	6,5	6,4
5	6,6	6,5	6,6	6,6	6,4	6,3	6,3
6	6,5	6,4	6,6	6,4	6,4	6,3	6,3
7	6,7	6,4	6,6	6,7	6,5	6,5	6,5
8	6,6	6,4	6,4	6,7	6,5	6,5	6,4
9	6,7	6,5	6,4	6,4	6,5	6,4	6,4
