# INFORME DE I.N.D

Nº 15.625

## EQUIPO TRANS AGUA

CLIENTE: **CAM SRL**

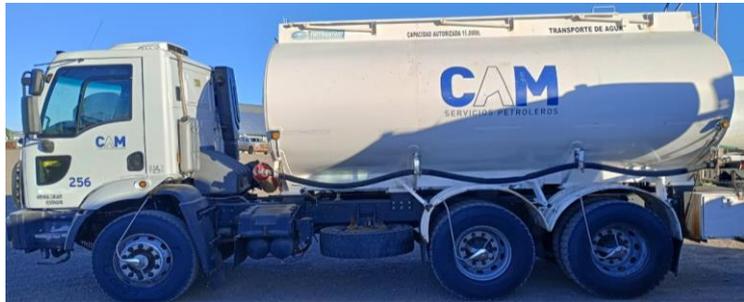
MEDICIÓN DE ESPEORES POR ULTRASONIDO EN:							
PUNTO	CASQUETE A	CASQUETE B	S1	S2	S3	S4	ESPEOR MÍNIMO
1	4,5	4,4	4,1	4,1	4,2	4,1	4,1
2	4,4	4,4	4,2	4,0	4,3	4,2	4,0
3	4,1	4,1	4,0	3,9	4,2	4,3	4,0
4	4,1	4,5	4,0	4,1	4,1	4,2	4,0
5	4,6	4,1	4,4	4,1	4,1	4,2	4,1
6	4,4	4,2	4,1	4,4	4,0	4,1	4,0
7	4,5	4,4	4,3	4,4	4,0	4,1	4,0
8	4,6	4,2	4,4	4,2	4,3	4,1	4,1
9	4,4	4,4	4,1	4,1	4,4	4,0	4,0
