# INFORME DE I.N.D

Nº 15.648

## EQUIPO DE VACÍO

CLIENTE: **CAM SRL**

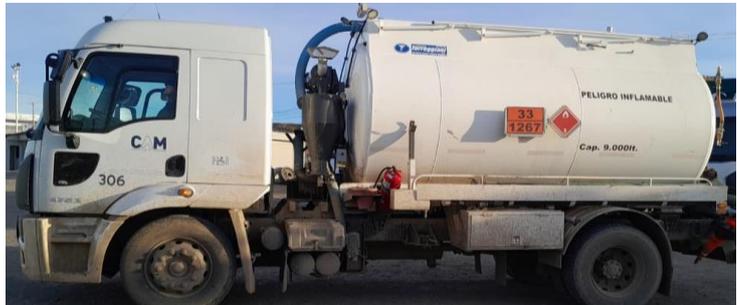
### MEDICIÓN DE ESPEORES POR ULTRASONIDO EN:

PUNTO	CASQUETE A	CASQUETE B	S1	S2	S3	S4	ESPEOR MÍNIMO
1	6,4	6,4	6,4	6,5	6,4	6,6	6,4
2	6,5	6,5	6,4	6,4	6,5	6,4	6,4
3	6,6	6,4	6,5	6,6	6,5	6,5	0,5
4	6,6	6,5	6,2	6,4	6,5	6,5	6,2
5	6,4	6,5	6,4	6,4	6,6	6,4	6,4
6	6,2	6,4	6,5	6,5	6,4	6,4	6,4
7	6,5	6,6	6,5	6,4	6,5	6,4	6,4
8	6,4	6,4	6,4	6,6	6,4	6,5	6,4
9	6,5	6,6	6,6	6,5	6,6	6,5	6,5
