INFORME DE I.N.D

Nº 15.651

EQUIPO DE VACIO

CLIENTE: **CAM SRL**

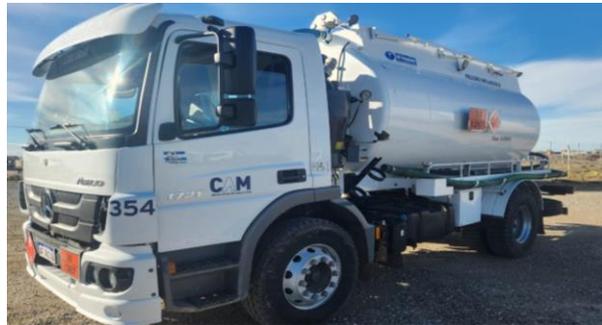
MEDICIÓN DE ESPEORES POR ULTRASONIDO EN:

DESCRIPCIÓN	APTO	
	APTO	NO APTO
Detección de Fisuras	<input checked="" type="checkbox"/>	<input type="checkbox"/>
Estado de Cuerpo	<input checked="" type="checkbox"/>	<input type="checkbox"/>
Estado de Casquete	<input checked="" type="checkbox"/>	<input type="checkbox"/>
Estado de Hermeticidad	<input checked="" type="checkbox"/>	<input type="checkbox"/>

PUNTO	CASQUETE A	CASQUETE B	S1	S2	S3	S4	ESPEOR MÍNIMO
1	6,5	6,6	6,4	6,5	6,4	6,4	6,4
2	6,5	6,8	6,3	6,4	6,4	6,4	6,4
3	6,4	6,6	6,4	6,5	6,3	6,5	6,3
4	6,2	6,7	6,3	6,4	6,6	6,5	6,3
5	6,3	6,6	6,3	6,3	6,5	6,4	6,3
6	6,4	6,5	6,3	6,3	6,5	6,3	6,3
7	6,5	6,5	6,4	6,5	6,4	6,6	6,4
8	6,4	6,4	6,5	6,4	6,4	6,4	6,4
9	6,5	6,5	6,4	6,3	6,5	6,3	6,3
