INFORME DE I.N.D

Nº 15.671

EQUIPO DE VACIO

MARCA: **IVECO** MODELO: **TORREGIANI** CAPACIDAD: **9 M3**

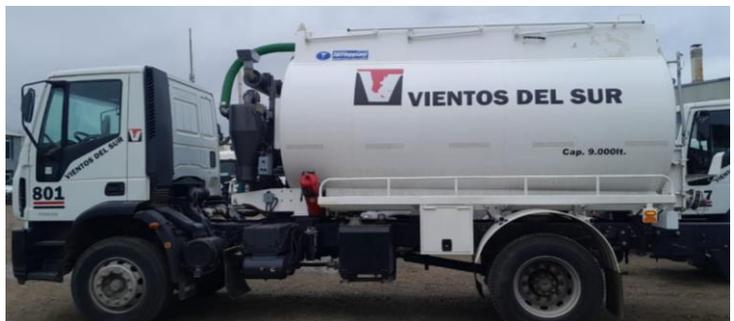
MEDICIÓN DE ESPEORES POR ULTRASONIDO EN:

PUNTO	CASQUETE A	CASQUETE B	S1	S2	S3	S4	ESPEOR MÍNIMO
1	6,5	6,6	6,4	6,5	6,4	6,4	6,4
2	6,5	6,8	6,3	6,4	6,4	6,4	6,4
3	6,4	6,6	6,4	6,5	6,3	6,5	6,3
4	6,2	6,7	6,3	6,4	6,6	6,5	6,3
5	6,3	6,6	6,3	6,3	6,5	6,4	6,3
6	6,4	6,5	6,3	6,3	6,5	6,3	6,3
7	6,5	6,5	6,4	6,5	6,4	6,6	6,4
8	6,4	6,4	6,5	6,4	6,4	6,4	6,4
9	6,5	6,5	6,4	6,3	6,5	6,3	6,3
