| | INFORME DE I.N.D | | <b>Nº 15.694</b><br>HOJA 1 de 1 | | | | | | | | | | | | | | | | | | | | | | | | | | | | | | | | | | | | | | | | | | | | | | | | | | | |
| | TRINQUETE DE CARGA | | | | | | | | | | | | | | | | | | | | | | | | | | | | | | | | | | | | | | | | | | | | | | | | | | | | | |
| PROCEDIMIENTO: <b>PO 01</b> | <input checked="" type="checkbox"/> | CLIENTE: <b>TRANSPORTE JMB</b> | FECHA: | <div style="display: flex; justify-content: space-around;"> <div>13</div> <div>08</div> <div>2024</div> </div> | | | | | | | | | | | | | | | | | | | | | | | | | | | | | | | | | | | | | | | | | | | | | | | | | | |
| MARCA: <b>KINEDYNE</b> | DIÁMETRO: <b>5/16" - 3/8"</b> | CAPACIDAD: <b>5400 LBS</b> | | | | | | | | | | | | | | | | | | | | | | | | | | | | | | | | | | | | | | | | | | | | | | | | | | | | |

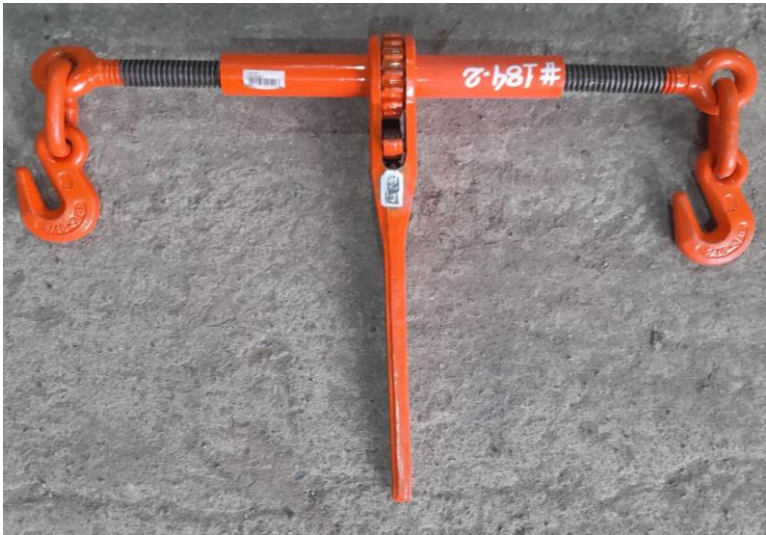
| | INFORME DE I.N.D | | <b>Nº 15.694</b><br>HOJA 1 de 1 | | | | | | | | | | | | | | | | | | | | | | | | | | | | | | | | | | | | | | | | | | | | | | | | | | | |
|---|---|---|---|---|---|---|---|---|---|---|---|---|---|---|---|---|---|---|---|---|---|---|---|---|---|---|---|---|---|---|---|---|---|---|---|---|---|---|---|---|---|---|---|---|---|---|---|---|---|---|---|---|---|---|
| <table border="1" style="width: 100%; border-collapse: collapse;"> <thead> <tr> <th></th> <th style="width: 50px;">APTO</th> <th style="width: 50px;">NO APTO</th> </tr> </thead> <tbody> <tr> <td>DetECCIÓN DE FISURAS</td> <td style="text-align: center;">X</td> <td></td> </tr> <tr> <td>ESTADO DEL GANCHO</td> <td style="text-align: center;">X</td> <td></td> </tr> <tr> <td>ESTADO DEL ESLABON</td> <td style="text-align: center;">X</td> <td></td> </tr> <tr> <td>ESTADO DE PERNO DE GANCHO</td> <td style="text-align: center;">X</td> <td></td> </tr> </tbody> </table> <div style="text-align: center; margin-top: 20px;"> </div> | | | | | | APTO | NO APTO | DetECCIÓN DE FISURAS | X | | ESTADO DEL GANCHO | X | | ESTADO DEL ESLABON | X | | ESTADO DE PERNO DE GANCHO | X | | | | | | | | | | | | | | | | | | | | | | | | | | | | | | | | | | | | |
| Aprobación según procedimiento Nº PO 01 ASTM E709 | | | SI | | | | | | | | | | | | | | | | | | | | | | | | | | | | | | | | | | | | | | | | | | | | | | | | | | | |
