## INFORME DE I.N.D

Nº 15.831

## CANCAMOS BANDEJA

CLIENTE: MARBAR S.R.L.

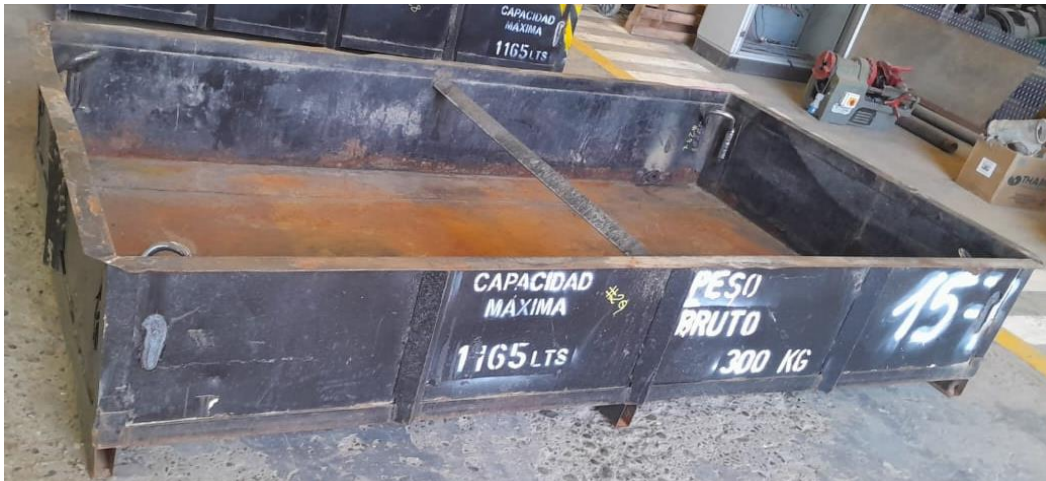
| | APTO | NO APTO |
|---|---|---|
| DETECCION DE FISURA | <input checked="" type="checkbox"/> | <input type="checkbox"/> |
| ESTADO DE CUERPO | <input checked="" type="checkbox"/> | <input type="checkbox"/> |

Aprobación según procedimiento Nº PO 01 ASTM E709

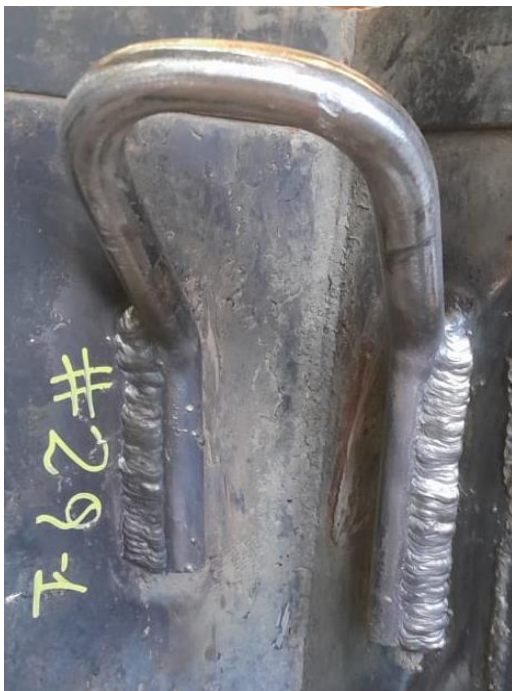
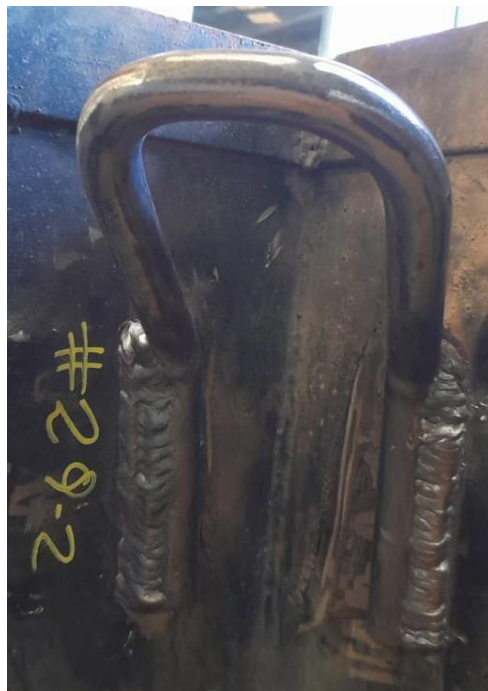
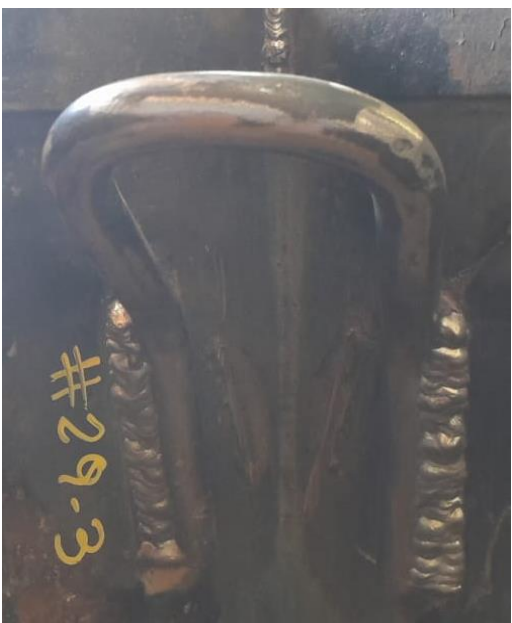
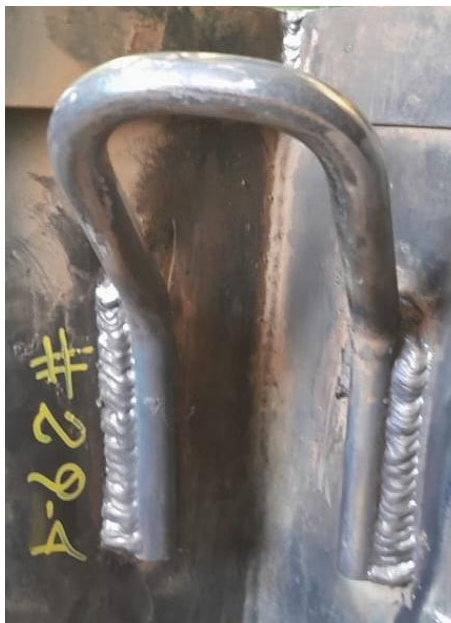
#29-1 / 2 / 3 / 4
