INFORME DE I.N.D

Nº 15.838

TANQUE DE AIRE

CLIENTE: **CAM SRL**

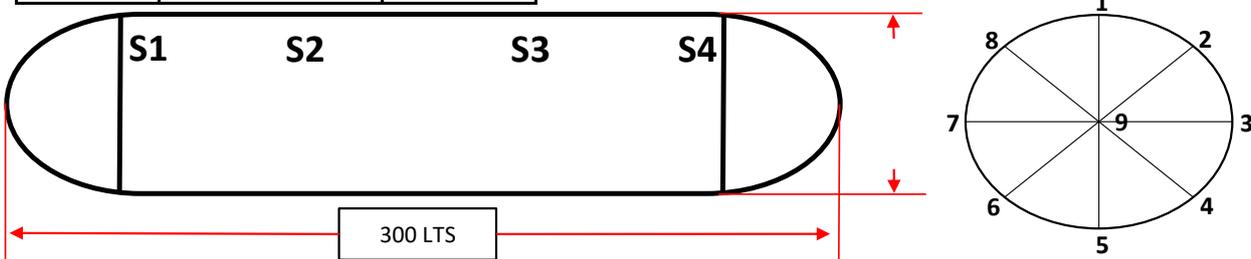
MEDICIÓN DE ESPESORES POR ULTRASONIDO EN:							
PUNTO	CASQUETE A	CASQUETE B	S1	S2	S3	S4	ESPESOR MÍNIMO
1	3,2	3,1	3,2	3,3	3,3	3,3	3,2
2	3,1	3,2	3,3	3,3	3,3	3,2	3,3
3	3,2	3,2	3,3	3,2	3,1	3,2	3,1
4	3,0	3,2	3,3	3,3	3,1	3,1	3,1
5	3,2	3,2	3,2	3,1	3,2	3,3	3,1
6	3,2	3,1	3,3	3,1	3,3	3,3	3,1
7	3,2	3,1	3,1	3,3	3,2	3,3	3,1
8	3,0	3,1	3,2	3,2	3,3	3,2	3,2
9	3,1	3,2

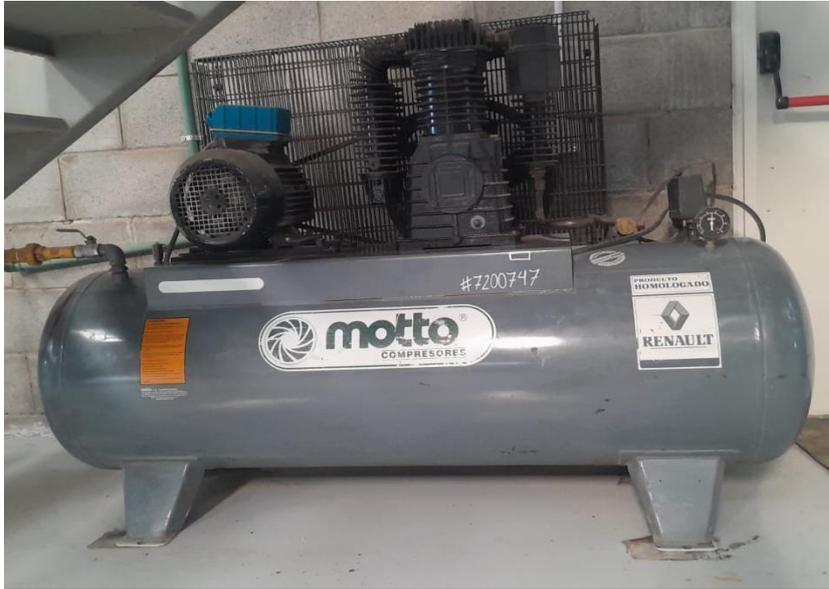
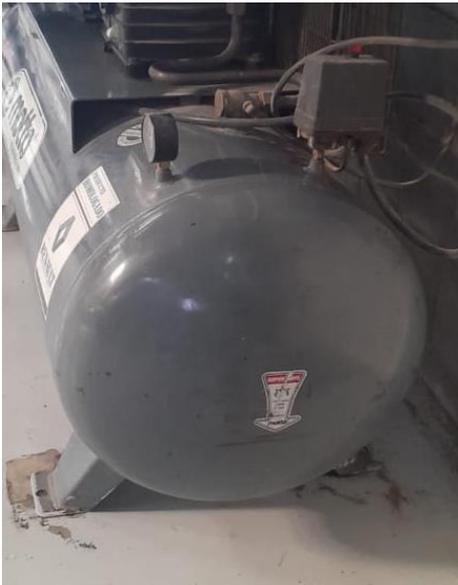
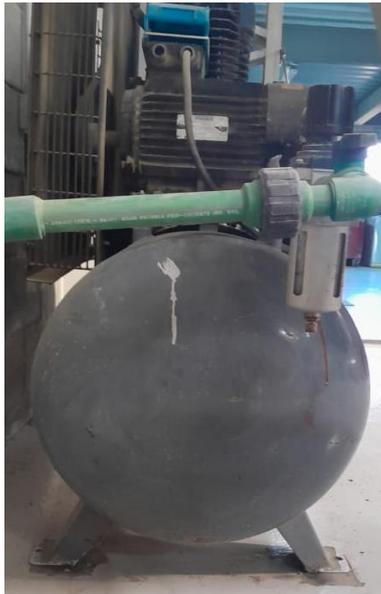
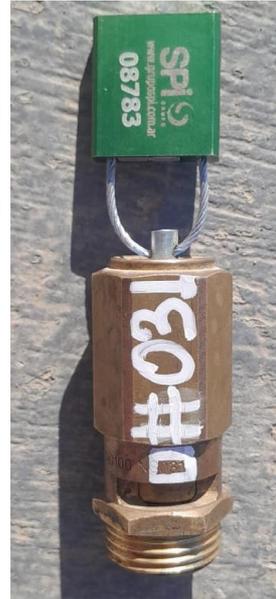
DESCRIPCIÓN	APTO	NO APTO
Detección de Fisuras	X	
Medidas dentro de Tolerancia	X
