## INFORME DE I.N.D

Nº 15.876

## CADENA

CLIENTE: MAXICON S.R.L.

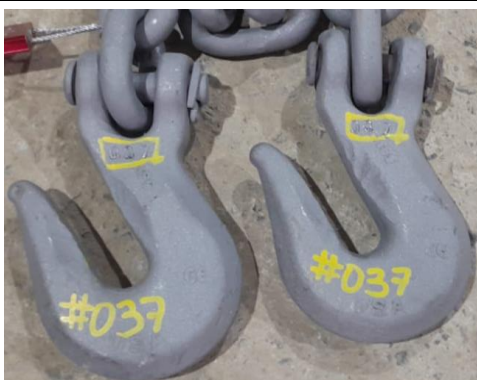
| | APTO | NO APTO |
|---|---|---|
| Detección de Fisuras | <input checked="" type="checkbox"/> | <input type="checkbox"/> |
| Estado del Gancho | <input checked="" type="checkbox"/> | <input type="checkbox"/> |
| Estado del Eslabon | <input checked="" type="checkbox"/> | <input type="checkbox"/> |
| Estado de Perno de Gancho | <input checked="" type="checkbox"/> | <input type="checkbox"/> |

Aprobación según procedimiento Nº PO 01 ASTM E709
