| | INFORME DE I.N.D | | <b>Nº 15.896</b><br>HOJA 1 de 1 | | | | | | | | | | | | | | | | | | | | | | | | | | | | | | | | | | | | | | | | | | | | | | | | | | | |
| | TRINQUETE DE CARGA | | | | | | | | | | | | | | | | | | | | | | | | | | | | | | | | | | | | | | | | | | | | | | | | | | | | | |
| MARCA: <b>CMG</b> | DIÁMETRO: <b>Ø 3/8" - 1/2"</b> | CAPACIDAD: <b>9200 LBS</b> | | | | | | | | | | | | | | | | | | | | | | | | | | | | | | | | | | | | | | | | | | | | | | | | | | | | |
| IDENT Nº: <b>#043</b> | Nº PARTE: <b>3428</b> | VIGENCIA: <b>12 MESES</b> | | | | | | | | | | | | | | | | | | | | | | | | | | | | | | | | | | | | | | | | | | | | | | | | | | | | |

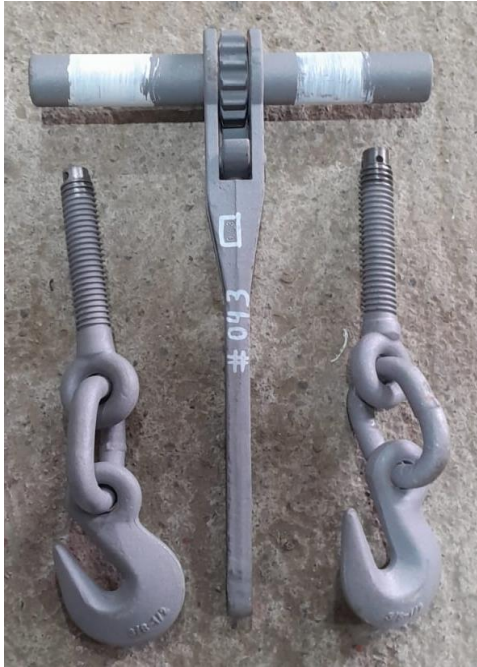
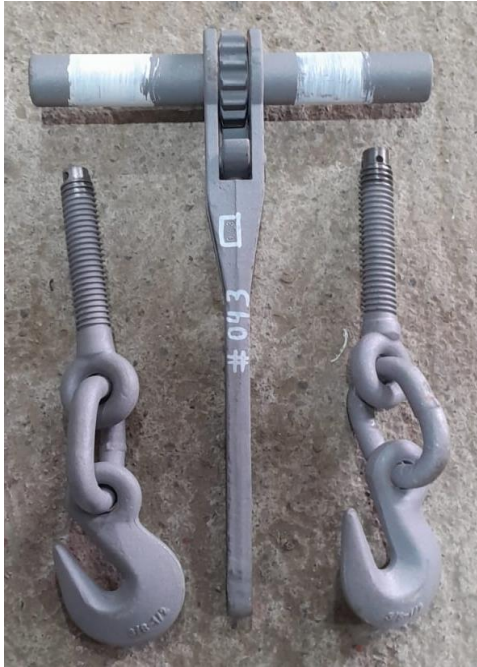
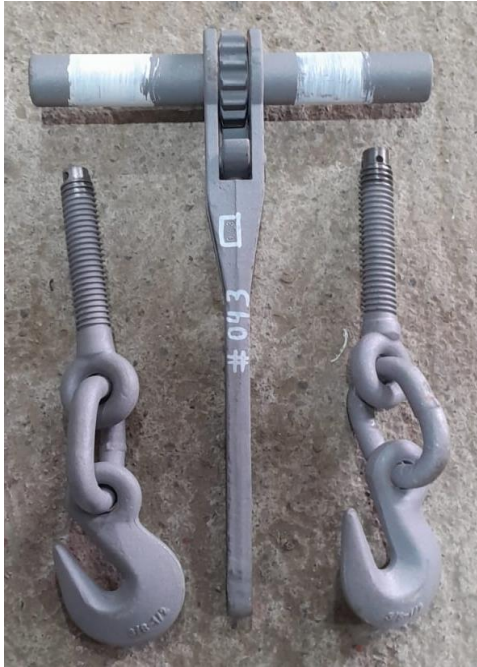
| | INFORME DE I.N.D | | <b>Nº 15.896</b><br>HOJA 1 de 1 | | | | | | | | | | | | | | | | | | | | | | | | | | | | | | | | | | | | | | | | | | | | | | | | | | | |
|---|---|---|---|---|---|---|---|---|---|---|---|---|---|---|---|---|---|---|---|---|---|---|---|---|---|---|---|---|---|---|---|---|---|---|---|---|---|---|---|---|---|---|---|---|---|---|---|---|---|---|---|---|---|---|
| <table style="width: 100%; border-collapse: collapse;"> <tr> <td style="width: 35%;"></td> <td style="width: 10%; text-align: center;">APTO</td> <td style="width: 10%; text-align: center;">NO APTO</td> <td rowspan="5" style="width: 45%; text-align: center;"> </td> </tr> <tr> <td> <table border="1" style="width: 100%; border-collapse: collapse;"> <tr> <td style="width: 80%;">Detección de Fisuras</td> <td style="width: 10%; text-align: center;">X</td> <td style="width: 10%;"></td> </tr> <tr> <td>Estado del Gancho</td> <td style="text-align: center;">X</td> <td></td> </tr> <tr> <td>Estado del Eslabon</td> <td style="text-align: center;">X</td> <td></td> </tr> <tr> <td>Estado de Perno de Gancho</td> <td style="text-align: center;">X</td> <td></td> </tr> </table> </td> <td></td> <td></td> </tr> <tr><td colspan="3"></td></tr> <tr><td colspan="3"></td></tr> <tr><td colspan="3"></td></tr> </table> | | | | | | APTO | NO APTO | | <table border="1" style="width: 100%; border-collapse: collapse;"> <tr> <td style="width: 80%;">Detección de Fisuras</td> <td style="width: 10%; text-align: center;">X</td> <td style="width: 10%;"></td> </tr> <tr> <td>Estado del Gancho</td> <td style="text-align: center;">X</td> <td></td> </tr> <tr> <td>Estado del Eslabon</td> <td style="text-align: center;">X</td> <td></td> </tr> <tr> <td>Estado de Perno de Gancho</td> <td style="text-align: center;">X</td> <td></td> </tr> </table> | Detección de Fisuras | X | | Estado del Gancho | X | | Estado del Eslabon | X | | Estado de Perno de Gancho | X | | | | | | | | | | | | | | | | | | | | | | | | | | | | | | | | | | |
| Detección de Fisuras | X | | | | | | | | | | | | | | | | | | | | | | | | | | | | | | | | | | | | | | | | | | | | | | | | | | | | | |
| Estado del Gancho | X | | | | | | | | | | | | | | | | | | | | | | | | | | | | | | | | | | | | | | | | | | | | | | | | | | | | | |
| Estado del Eslabon | X | | | | | | | | | | | | | | | | | | | | | | | | | | | | | | | | | | | | | | | | | | | | | | | | | | | | | |
| Estado de Perno de Gancho | X | | | | | | | | | | | | | | | | | | | | | | | | | | | | | | | | | | | | | | | | | | | | | | | | | | | | | |
| Aprobación según procedimiento Nº PO 01 ASTM E709 | | | SI | | | | | | | | | | | | | | | | | | | | | | | | | | | | | | | | | | | | | | | | | | | | | | | | | | | |
