| | <b>INFORME DE I.N.D</b> | | <b>Nº 15.942</b><br>HOJA 1 de 2 | | | | | | | | | | | | | | | | | | | | | | | | | | | | | | | | | | | | | | | | | | | | | | | | | | | |
| | <b>ADAPTADOR GANCHO VARILLAS</b> | | | | | | | | | | | | | | | | | | | | | | | | | | | | | | | | | | | | | | | | | | | | | | | | | | | | | |
| PROCEDIMIENTO: <b>PO 27</b> | <input checked="" type="checkbox"/> | CLIENTE: <b>MACRICO S.R.L.</b> | FECHA: | <div style="display: flex; justify-content: space-between; width: 100px;"> <div>30</div> <div>09</div> <div>2024</div> </div> | | | | | | | | | | | | | | | | | | | | | | | | | | | | | | | | | | | | | | | | | | | | | | | | | | |
| Nº PARTE: <b>3436</b> | IDENT Nº: <b>#07-15</b> | VIGENCIA: | <b>6 MESES</b> | | | | | | | | | | | | | | | | | | | | | | | | | | | | | | | | | | | | | | | | | | | | | | | | | | | |

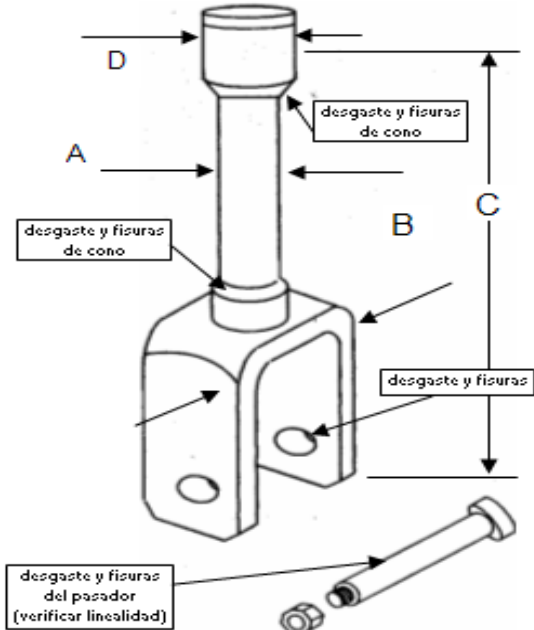
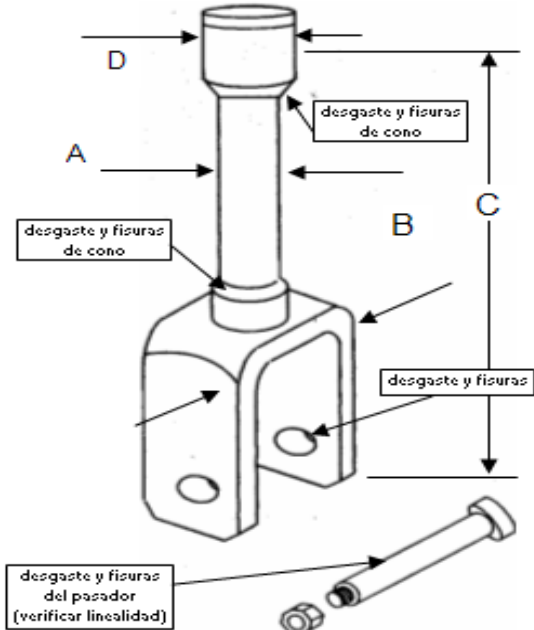
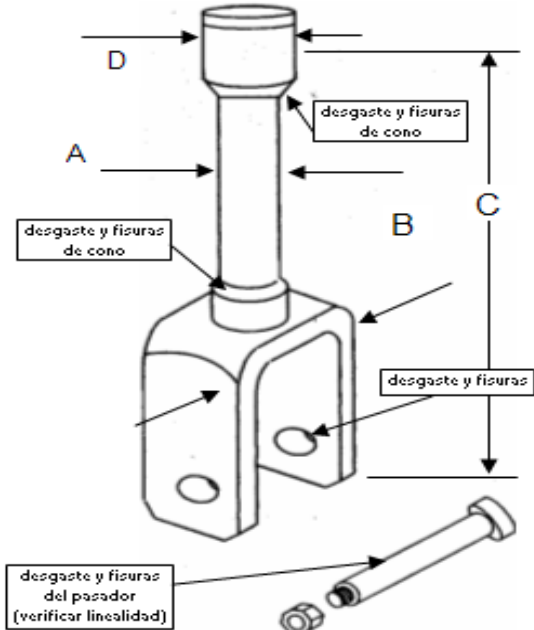
| | <b>INFORME DE I.N.D</b> | | <b>Nº 15.942</b><br>HOJA 1 de 2 | | | | | | | | | | | | | | | | | | | | | | | | | | | | | | | | | | | | | | | | | | | | | | | | | | | |
|---|---|---|---|---|---|---|---|---|---|---|---|---|---|---|---|---|---|---|---|---|---|---|---|---|---|---|---|---|---|---|---|---|---|---|---|---|---|---|---|---|---|---|---|---|---|---|---|---|---|---|---|---|---|---|
| Detección de Fisuras | <input checked="" type="checkbox"/> | <input type="checkbox"/> | | | | | | | | | | | | | | | | | | | | | | | | | | | | | | | | | | | | | | | | | | | | | | | | | | | | |
| Perno | <input checked="" type="checkbox"/> | <input type="checkbox"/> | | | | | | | | | | | | | | | | | | | | | | | | | | | | | | | | | | | | | | | | | | | | | | | | | | | | |
| Agujeros Estribo | <input checked="" type="checkbox"/> | <input type="checkbox"/> | | | | | | | | | | | | | | | | | | | | | | | | | | | | | | | | | | | | | | | | | | | | | | | | | | | | |
| Cuerpo Cilíndrico | <input checked="" type="checkbox"/> | <input type="checkbox"/> | | | | | | | | | | | | | | | | | | | | | | | | | | | | | | | | | | | | | | | | | | | | | | | | | | | | |
| Rosca Tuerca Seguridad | <input checked="" type="checkbox"/> | <input type="checkbox"/> | | | | | | | | | | | | | | | | | | | | | | | | | | | | | | | | | | | | | | | | | | | | | | | | | | | | |
| Seguro de Perno | <input checked="" type="checkbox"/> | <input type="checkbox"/> | | | | | | | | | | | | | | | | | | | | | | | | | | | | | | | | | | | | | | | | | | | | | | | | | | | | |
| Asiento para Asa | <input checked="" type="checkbox"/> | <input type="checkbox"/> | | | | | | | | | | | | | | | | | | | | | | | | | | | | | | | | | | | | | | | | | | | | | | | | | | | | |
| <table border="1" style="width: 100%; border-collapse: collapse; text-align: center;"> <tr> <th>COTA</th> <th>MEDIDA</th> </tr> <tr> <td>A</td> <td>50,9 mm</td> </tr> <tr> <td>B</td> <td>78 mm</td> </tr> <tr> <td>C</td> <td>171 mm</td> </tr> <tr> <td>D</td> <td>101,5 mm</td> </tr> </table> | | | | COTA | MEDIDA | A | 50,9 mm | B | 78 mm | C | 171 mm | D | 101,5 mm | | | | | | | | | | | | | | | | | | | | | | | | | | | | | | | | | | | | | | | | | |
| Aprobación según procedimiento Nº PO 27 API 8 A, B, C | | | SI | | | | | | | | | | | | | | | | | | | | | | | | | | | | | | | | | | | | | | | | | | | | | | | | | | | |
