| | <b>INFORME DE I.N.D</b> | | Nº <b>15.986</b> | | | | | | | | | | | | | | | | | | | | | | | | | | | | | | | | | | | | | | | | | | | | | | | | | | | |
| | <b>SEMIREMOLQUE</b> | | HOJA 1 de 1 | | | | | | | | | | | | | | | | | | | | | | | | | | | | | | | | | | | | | | | | | | | | | | | | | | | |
| MARCA: <b>RANDON</b> | DOMINIO: <b>PLX 661</b> | Nº DE PIEZA: <b>#10-1</b> | | | | | | | | | | | | | | | | | | | | | | | | | | | | | | | | | | | | | | | | | | | | | | | | | | | | |

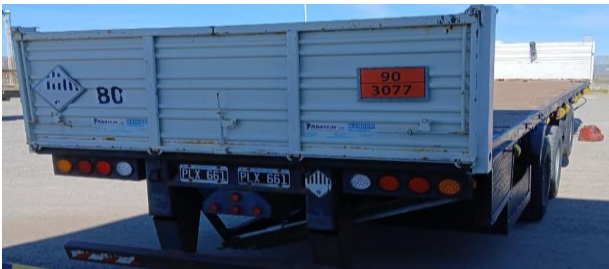
| | <b>INFORME DE I.N.D</b> | | Nº <b>15.986</b> | | | | | | | | | | | | | | | | | | | | | | | | | | | | | | | | | | | | | | | | | | | | | | | | | | | |
|---|---|---|---|---|---|---|---|---|---|---|---|---|---|---|---|---|---|---|---|---|---|---|---|---|---|---|---|---|---|---|---|---|---|---|---|---|---|---|---|---|---|---|---|---|---|---|---|---|---|---|---|---|---|---|
| Detección de Fisuras | <input checked="" type="checkbox"/> | <input type="checkbox"/> | | | | | | | | | | | | | | | | | | | | | | | | | | | | | | | | | | | | | | | | | | | | | | | | | | | | |
| Estado de Cuerpo | <input checked="" type="checkbox"/> | <input type="checkbox"/> | | | | | | | | | | | | | | | | | | | | | | | | | | | | | | | | | | | | | | | | | | | | | | | | | | | | |
| Estado de Mesa | <input checked="" type="checkbox"/> | <input type="checkbox"/> | | | | | | | | | | | | | | | | | | | | | | | | | | | | | | | | | | | | | | | | | | | | | | | | | | | | |
| Estado de Perno rey | <input checked="" type="checkbox"/> | <input type="checkbox"/> | | | | | | | | | | | | | | | | | | | | | | | | | | | | | | | | | | | | | | | | | | | | | | | | | | | | |

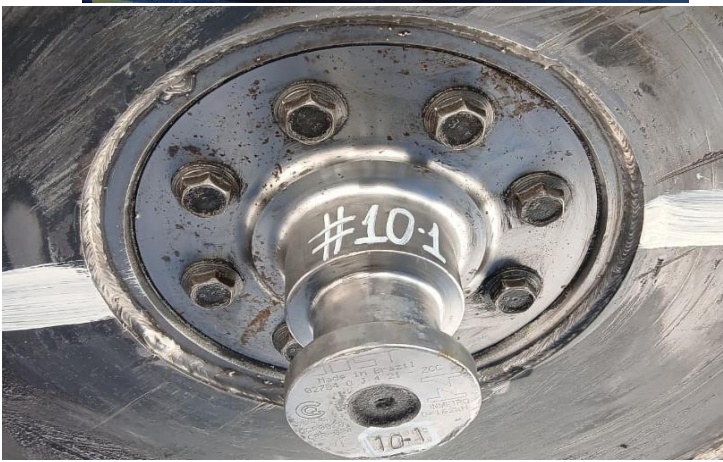
| | <b>INFORME DE I.N.D</b> | | Nº <b>15.986</b> | | | | | | | | | | | | | | | | | | | | | | | | | | | | | | | | | | | | | | | | | | | | | | | | | | | |
|---|---|---|---|---|---|---|---|---|---|---|---|---|---|---|---|---|---|---|---|---|---|---|---|---|---|---|---|---|---|---|---|---|---|---|---|---|---|---|---|---|---|---|---|---|---|---|---|---|---|---|---|---|---|---|
| <div style="margin-top: 10px;"> MARCA: <b>JOST</b><br/> CAPACIDAD: <b>65 TON</b><br/> Nº IDENT.: <b>#10-1</b><br/> DIÁMETRO: <b>Ø 50,3 mm</b><br/> APROBADO: SI <input checked="" type="checkbox"/> NO <input type="checkbox"/> </div> | | | | | | | | | | | | | | | | | | | | | | | | | | | | | | | | | | | | | | | | | | | | | | | | | | | | | | |
| Aprobación según procedimiento Nº PO 34 ASME V | | | SI | | | | | | | | | | | | | | | | | | | | | | | | | | | | | | | | | | | | | | | | | | | | | | | | | | | |
