| | | <b>INFORME DE I.N.D</b> | | <b>Nº 15.994</b><br>HOJA 1 de 2 | | | | | | | | | | | | | | | | | | | | | | | | | | | | | | | | | | | | | | | | | | | | | | | | | | | |
| | | <b>CANCAMOS GENERADOR</b> | | | | | | | | | | | | | | | | | | | | | | | | | | | | | | | | | | | | | | | | | | | | | | | | | | | | | |
| PROCEDIMIENTO: <b>PO 01</b> | <input checked="" type="checkbox"/> | CLIENTE: <b>MARBAR S.R.L.</b> | FECHA: | 07 | 10 | | | | | | | | | | | | | | | | | | | | | | | | | | | | | | | | | | | | | | | | | | | | | | | | | | |
| PRÁCTICA DEL CLIENTE | <input type="checkbox"/> | EQUIPO: <b>CDS.NQN.GEN 002</b> | LUGAR DE INSPECCIÓN: | <b>BASE CLIENTE</b> | | | | | | | | | | | | | | | | | | | | | | | | | | | | | | | | | | | | | | | | | | | | | | | | | | | |

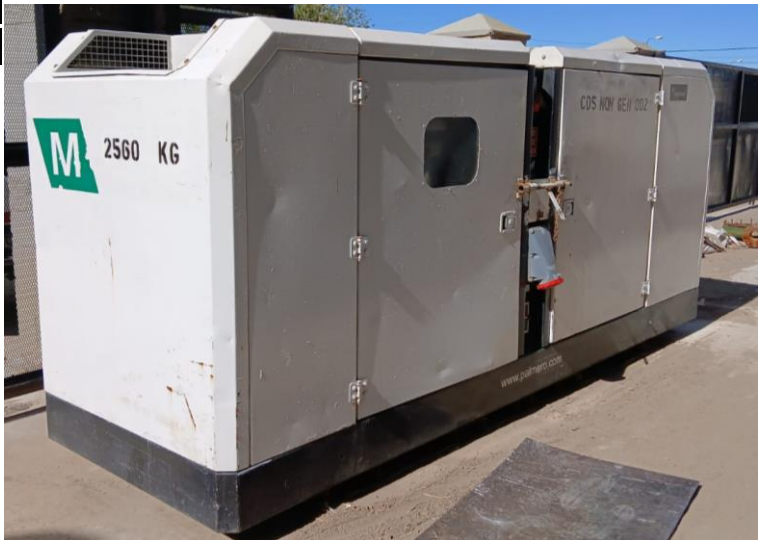
| | | <b>INFORME DE I.N.D</b> | | <b>Nº 15.994</b><br>HOJA 1 de 2 | | | | | | | | | | | | | | | | | | | | | | | | | | | | | | | | | | | | | | | | | | | | | | | | | | | |
|---|---|---|---|---|---|---|---|---|---|---|---|---|---|---|---|---|---|---|---|---|---|---|---|---|---|---|---|---|---|---|---|---|---|---|---|---|---|---|---|---|---|---|---|---|---|---|---|---|---|---|---|---|---|---|---|
| <table border="1"> <tr> <td></td> <td>APTO</td> <td>NO APTO</td> </tr> <tr> <td>DETECCION DE FISURA</td> <td><input checked="" type="checkbox"/></td> <td><input type="checkbox"/></td> </tr> <tr> <td>ESTADO DE CUERPO</td> <td><input checked="" type="checkbox"/></td> <td><input type="checkbox"/></td> </tr> </table> | | | APTO | NO APTO | DETECCION DE FISURA | <input checked="" type="checkbox"/> | <input type="checkbox"/> | ESTADO DE CUERPO | <input checked="" type="checkbox"/> | <input type="checkbox"/> | | | | | | | | | | | | | | | | | | | | | | | | | | | | | | | | | | | | | | | | | | | | | |
| DETECCION DE FISURA | <input checked="" type="checkbox"/> | <input type="checkbox"/> | | | | | | | | | | | | | | | | | | | | | | | | | | | | | | | | | | | | | | | | | | | | | | | | | | | | | |
| ESTADO DE CUERPO | <input checked="" type="checkbox"/> | <input type="checkbox"/> | | | | | | | | | | | | | | | | | | | | | | | | | | | | | | | | | | | | | | | | | | | | | | | | | | | | | |
| Aprobación según procedimiento Nº PO 01 ASTM E709 | | | <b>SI</b> | | | | | | | | | | | | | | | | | | | | | | | | | | | | | | | | | | | | | | | | | | | | | | | | | | | | |
