| | INFORME DE I.N.D | | | Nº 16.017 | | | | | | | | | | | | | | | | | | | | | | | | | | | | | | | | | | | | | | | | | | | | | | | |
| | CUÑA NEUMÁTICA | | | HOJA 1 de 2 | | | | | | | | | | | | | | | | | | | | | | | | | | | | | | | | | | | | | | | | | | | | | | | |
| PROCEDIMIENTO: | PO-22 | X | CLIENTE: | MACRICO S.R.L. | FECHA: | 15 10 2024 | | | | | | | | | | | | | | | | | | | | | | | | | | | | | | | | | | | | | | | | | | | | | |
| MARCA: | NO POSEE | | MODELO: | C | CAPACIDAD: | 100 TON | | | | | | | | | | | | | | | | | | | | | | | | | | | | | | | | | | | | | | | | | | | | | |

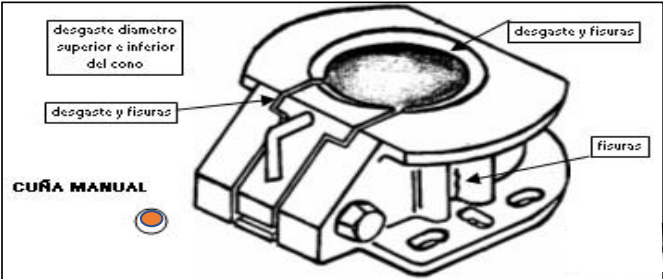
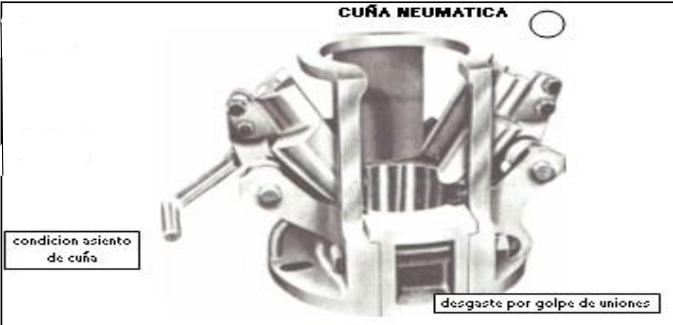
| | INFORME DE I.N.D | | | Nº 16.017 | | | | | | | | | | | | | | | | | | | | | | | | | | | | | | | | | | | | | | | | | | | | | | | |
|---|---|---|---|---|---|---|---|---|---|---|---|---|---|---|---|---|---|---|---|---|---|---|---|---|---|---|---|---|---|---|---|---|---|---|---|---|---|---|---|---|---|---|---|---|---|---|---|---|---|---|---|
| <table><thead><tr><th>DESCRIPCIÓN</th><th>APTO</th><th>NO APTO</th></tr></thead><tbody><tr><td>Detección de Fisuras</td><td>X</td><td></td></tr><tr><td>Estado de Pernos Vinculación</td><td>X</td><td></td></tr><tr><td>Estado de Agujeros</td><td>X</td><td></td></tr><tr><td>Estado de Resplado Cuña</td><td>X</td><td></td></tr><tr><td>Colizas Mordazas</td><td>X</td><td></td></tr><tr><td>Cono del Cuerpo</td><td>X</td><td></td></tr><tr><td>Segmentos Interiores de Cuña</td><td>X</td><td></td></tr><tr><td>Compuerta</td><td>X</td><td></td></tr></tbody></table> <div></div> | | | | | | | DESCRIPCIÓN | APTO | NO APTO | Detección de Fisuras | X | | Estado de Pernos Vinculación | X | | Estado de Agujeros | X | | Estado de Resplado Cuña | X | | Colizas Mordazas | X | | Cono del Cuerpo | X | | Segmentos Interiores de Cuña | X | | Compuerta | X | | | | | | | | | | | | | | | | | | | |

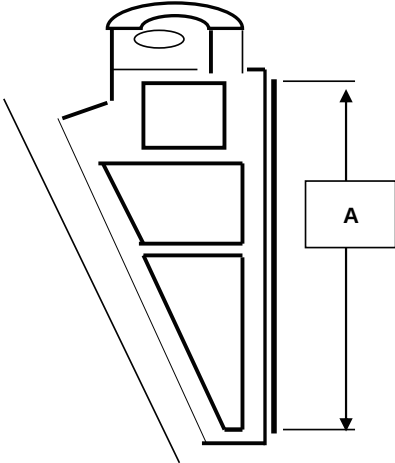
| | INFORME DE I.N.D | | | Nº 16.017 | | | | | | | | | | | | | | | | |
|---|---|---|---|---|---|---|---|---|---|--|--|---|--|--|---|--|--|---|--|--|
| <table><tr><td>N° Seg.</td><td></td></tr><tr><td>N° Mord.</td><td>#01-#02-#03</td></tr><tr><td>Medida "A"</td><td>2 3/8" - 2 1/8"</td></tr></table> | | | N° Seg. | | N° Mord. | #01-#02-#03 | Medida "A" | 2 3/8" - 2 1/8" | | | | | | | | | | | | |
