| | INFORME DE I.N.D | | | Nº 16.018 | | | | | | | | | | | | | | | | | | | | | | | | | | | | | | | | | | | | | | | | | | | | | | | |
| | PORTAVOLQUETE | | | HOJA 1 de 2 | | | | | | | | | | | | | | | | | | | | | | | | | | | | | | | | | | | | | | | | | | | | | | | |
| MARCA: | IVECO | | MODELO: | 150 E 21 | DOMINIO: | AG 011 II | | | | | | | | | | | | | | | | | | | | | | | | | | | | | | | | | | | | | | | | | | | | | |

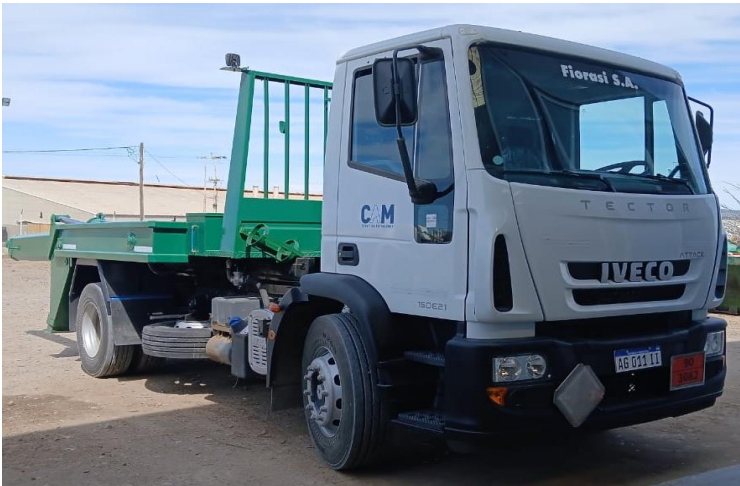
| | INFORME DE I.N.D | | | Nº 16.018 | | | | | | | | | | | | | | | | | | | | | | | | | | | | | | | | | | | | | | | | | | | | | | | |
|---|---|---|---|---|---|---|---|---|---|---|---|---|---|---|---|---|---|---|---|---|---|---|---|---|---|---|---|---|---|---|---|---|---|---|---|---|---|---|---|---|---|---|---|---|---|---|---|---|---|---|---|
| <table><thead><tr><th>DESCRIPCIÓN</th><th>APTO</th><th>NO APTO</th></tr></thead><tbody><tr><td>Detección de Fisuras</td><td>X</td><td></td></tr><tr><td>Estado de Cadena</td><td>X</td><td></td></tr><tr><td>Estado de Planchuela</td><td>X</td><td></td></tr><tr><td>Estado de Anclaje</td><td>X</td><td></td></tr><tr><td>Estado de Grampa</td><td>X</td><td></td></tr><tr><td>Estado de Soldadura</td><td>X</td><td></td></tr></tbody></table> | | | | | | | DESCRIPCIÓN | APTO | NO APTO | Detección de Fisuras | X | | Estado de Cadena | X | | Estado de Planchuela | X | | Estado de Anclaje | X | | Estado de Grampa | X | | Estado de Soldadura | X | | | | | | | | | | | | | | | | | | | | | | | | | |
| <div>Aprobación según procedimiento Nº PO-48 ASTM E-709; AWS D1.1</div> <div>SI</div> | | | | | | | | | | | | | | | | | | | | | | | | | | | | | | | | | | | | | | | | | | | | | | | | | | | |
