| | | | INFORME DE I.N.D | | | Nº 16.075 | | | | |
| | | | CABALLETE | | | HOJA 1 de 1 | | | | |
| PROCEDIMIENTO: | | PO-01 | X | CLIENTE: | CAM SRL | | FECHA: | 12 | 11 | 2024 |
| LONGITUD: | | 6MTS | | DIAMETRO: | | Ø 2½ | | CAPACIDAD : | | 4770 KG |

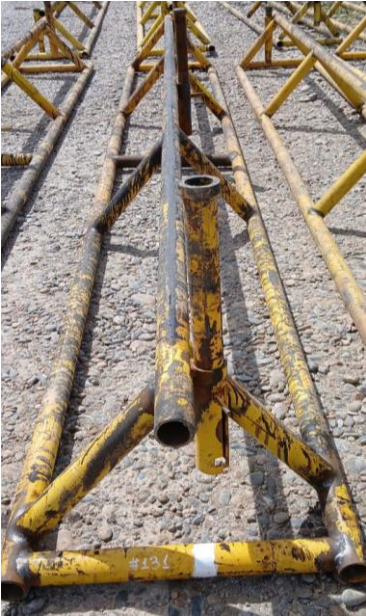
| DETALLE DE INSPECCIÓN | | | | | | | | | | |
| Detección de Fisuras | | X | | | | | | | | |
| Estado de cuerpo | | X | | | | | | | | |
| Aprobación según procedimiento Nº PO-01 ASTM E-709 | | | | | | SI | | | | |
