INFORME DE I.N.D	Nº 16.104
	ACCESORIO M-H	HOJA 1 de 1
		CATEGORIA INSPECCIÓN
		II

PROCEDIMIENTO: PO-40	<input checked="" type="checkbox"/>	CLIENTE: PETREVEN	FECHA: 20	11	2024
-----------------------------	-------------------------------------	--------------------------	-----------	----	------

DIAMETRO: Ø 4'	LONGITUD: -	Nº IDENT: #7039	VIGENCIA: 12 MESES
----------------	-------------	-----------------	--------------------

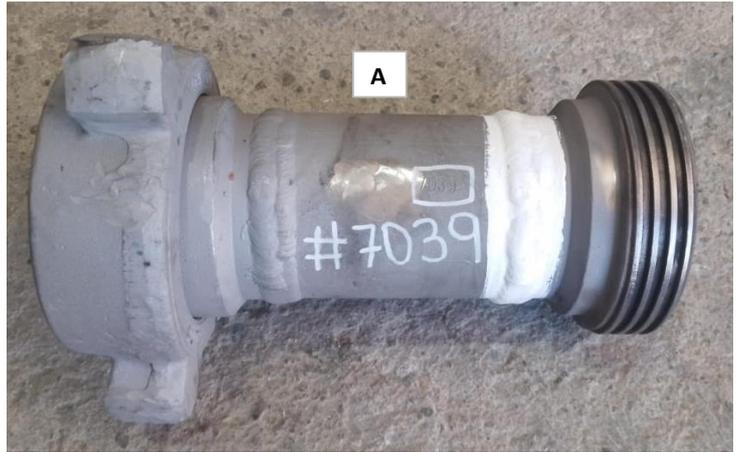
DETALLE DE INSPECCIÓN

DESCRIPCIÓN	APTO	NO APTO
Detección de Fisuras	X	
Estado de Conexión	X	
Estado del Cuerpo	X

Aprobación según procedimiento Nº PO-40 ASTM E709, API 510,570,598	SI
--	----

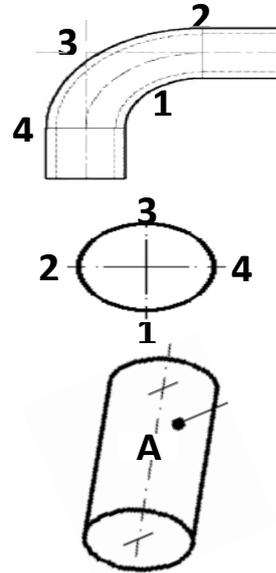
MEDICIÓN DE ESPESORES POR ULTRASONIDO (EN mm)				
DESCRIPCIÓN	1	2	3	4
PLANO A	12.1	12.6	12.9	12.5
PLANO B				
PLANO C				
PLANO D				
PLANO E				
PLANO F				
PLANO G				
PLANO H				
PLANO I				
PLANO J				
PLANO K				
PLANO L
