INFORME DE I.N.D	Nº 16.124
	GIRATORIO CROSBY	HOJA 1 de 1
		CATEGORIA INSPECCIÓN
		II

MARCA:	CROSBY	DIAMETRO:	Ø33mm	CAPACIDAD:	5 TONELADAS
Nº PARTE:	3495	IDENT Nº:	#6223	VIGENCIA:	12 MESES

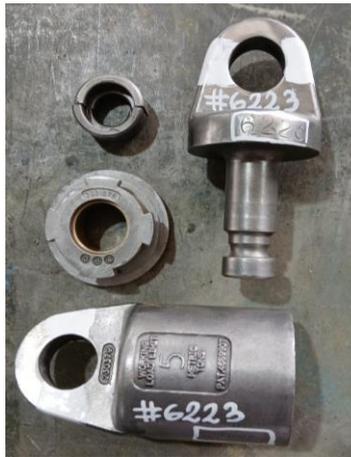
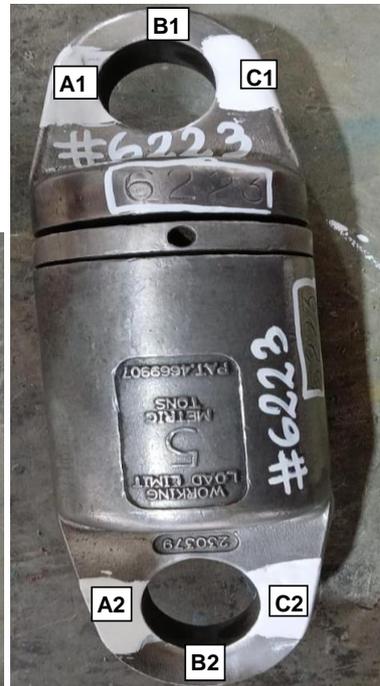
DESCRIPCIÓN	APTO	NO APTO
Detección de Fisuras	<input checked="" type="checkbox"/>	<input type="checkbox"/>
Condición de Ojal	<input checked="" type="checkbox"/>	<input type="checkbox"/>
Condición de Cuerpo	<input checked="" type="checkbox"/>	<input type="checkbox"/>
Condición de Eje	<input checked="" type="checkbox"/>	<input type="checkbox"/>

MEDIDAS	
A1	Ø16 mm
B1	Ø15,9 mm
C1	Ø15,7 mm
A2	Ø15 mm
B2	Ø14,9 mm
C2	Ø15 mm
