| | INFORME DE I.N.D | | | | Nº 16.400 | | | | | | | | | | | | | | | | | | | | | | | | | | | | | | | | | | | | | | | | | | | | | | |
| | GANCHO AUXILIAR | | | | HOJA 1 de 2 | | | | | | | | | | | | | | | | | | | | | | | | | | | | | | | | | | | | | | | | | | | | | | |
| MARCA: | SANY | | MODELO: | N/A | CAPACIDAD: | 25 TONELADAS | | | | | | | | | | | | | | | | | | | | | | | | | | | | | | | | | | | | | | | | | | | | | |

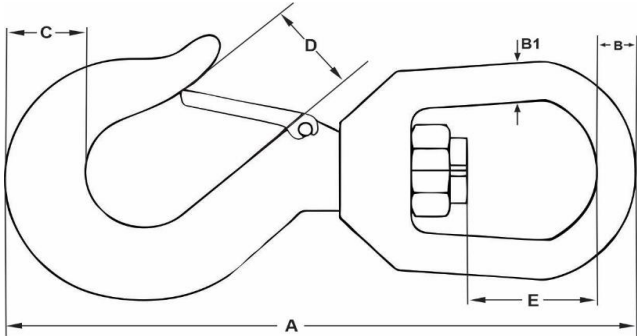
| | INFORME DE I.N.D | | | | Nº 16.400 | | | | | | | | | | | | | | | | | | | | | | | | | | | | | | | | | | | | | | | | | | | | | | |
|---|---|---|---|---|---|---|---|---|---|---|---|---|---|---|---|---|---|---|---|---|---|---|---|---|---|---|---|---|---|---|---|---|---|---|---|---|---|---|---|---|---|---|---|---|---|---|---|---|---|---|---|
| <table><thead><tr><th>DESCRIPCIÓN</th><th>APTO</th><th>NO APTO</th><th colspan="3">Dimensional del Gancho</th></tr></thead><tbody><tr><td>Detección de Fisuras</td><td></td><td></td><td>Medida A</td><td>183,6</td><td>mm</td></tr><tr><td>Condición del Ojal</td><td></td><td></td><td>Medida B</td><td>120</td><td>mm</td></tr><tr><td>Condición de Cuerpo</td><td></td><td></td><td>Medida C</td><td>168</td><td>mm</td></tr><tr><td>Condición de Eje</td><td></td><td></td><td>Medida D</td><td>-</td><td></td></tr><tr><td>Condición de Perno</td><td></td><td></td><td>Medida E</td><td>-</td><td></td></tr><tr><td>Estado de lengüeta o seguro</td><td></td><td></td><td>Medida F</td><td>-</td><td></td></tr></tbody></table> | | | | | | | DESCRIPCIÓN | APTO | NO APTO | Dimensional del Gancho | | | Detección de Fisuras | | | Medida A | 183,6 | mm | Condición del Ojal | | | Medida B | 120 | mm | Condición de Cuerpo | | | Medida C | 168 | mm | Condición de Eje | | | Medida D | - | | Condición de Perno | | | Medida E | - | | Estado de lengüeta o seguro | | | Medida F | - | | | | |

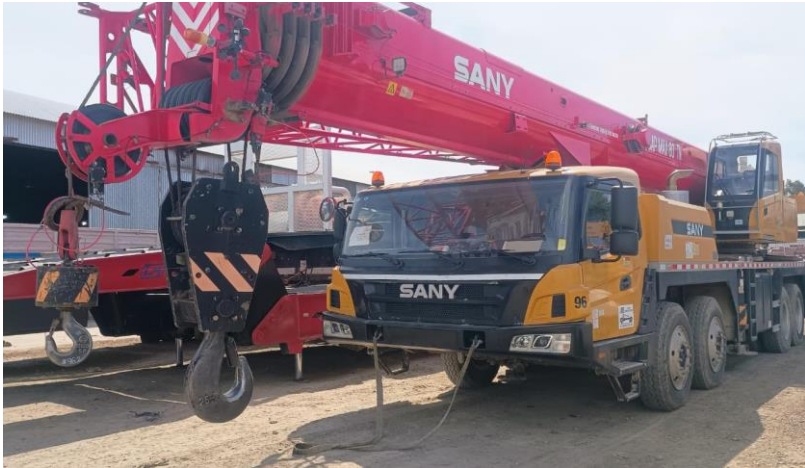
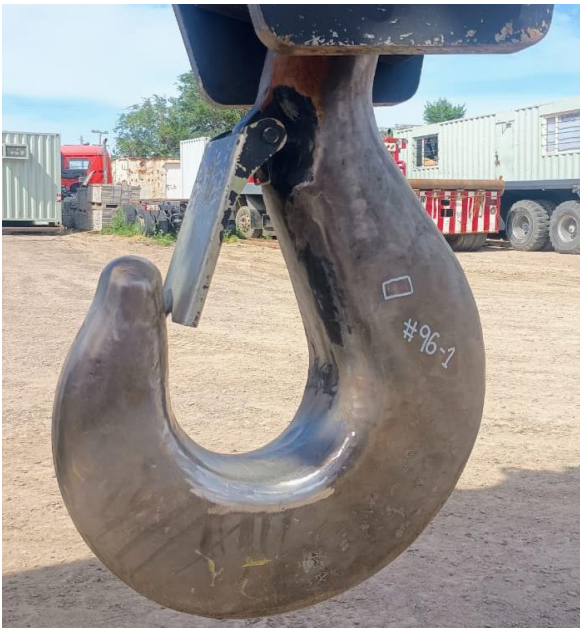
| | INFORME DE I.N.D | | | | Nº 16.400 | | | | | | | | | | | | | | | | | | | | | | | | | | | | | | | | | | | | | | | | | | | | | | |
|---|---|---|---|---|---|---|---|---|---|---|---|---|---|---|---|---|---|---|---|---|---|---|---|---|---|---|---|---|---|---|---|---|---|---|---|---|---|---|---|---|---|---|---|---|---|---|---|---|---|---|---|
| SE INSPECCIONA A PEDIDO DE CLIENTE,GARGANTA DE GANCHO. | | | | | | | | | | | | | | | | | | | | | | | | | | | | | | | | | | | | | | | | | | | | | | | | | | | |
