| | INFORME DE I.N.D | | | Nº 16.452 | | | | | | | | | | | | | | | | | | | | | | | | | | | | | | | | | | | | | | | | | | | | | | | | | | |
| | CISTERNA DE ABASTECIMIENTO | | | HOJA 1 de 2 | | | | | | | | | | | | | | | | | | | | | | | | | | | | | | | | | | | | | | | | | | | | | | | | | | |
| MARCA: | RANDOM | | MODELO: | SR TL 01 + 01 | | CAPACIDAD: | 35 M3 | | | | | | | | | | | | | | | | | | | | | | | | | | | | | | | | | | | | | | | | | | | | | | | |
| INTERNO: | #CL 48 | | DOMINIO: | NVV 615 | | VIGENCIA: | 12 MESES | | | | | | | | | | | | | | | | | | | | | | | | | | | | | | | | | | | | | | | | | | | | | | | |

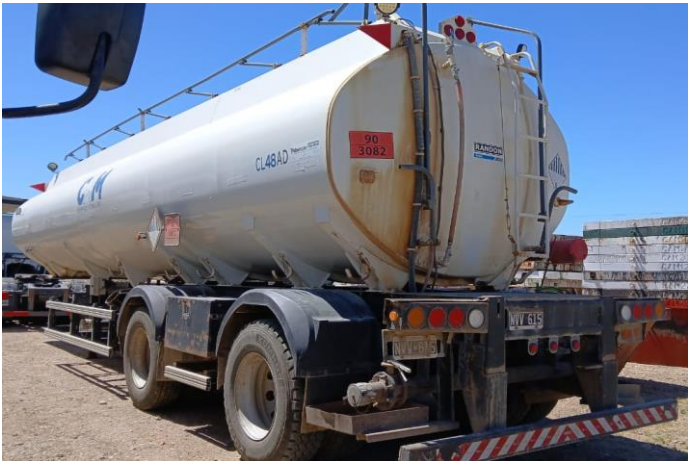
| | INFORME DE I.N.D | | | Nº 16.452 | | | | | | | | | | | | | | | | | | | | | | | | | | | | | | | | | | | | | | | | | | | | | | | | | | |
|---|---|---|---|---|--|---|---|---|---|---|---|---|---|---|---|---|---|---|---|---|---|---|---|---|---|---|---|---|---|---|---|---|---|---|---|---|---|---|---|---|---|---|---|---|---|---|---|---|---|---|---|---|---|---|
| <table><tr><th>DESCRIPCIÓN</th><th>APTO</th><th>NO APTO</th></tr><tr><td>Detección de Fisuras</td><td><input checked="" type="checkbox"/></td><td><input type="checkbox"/></td></tr><tr><td>Estado de Cuerpo</td><td><input checked="" type="checkbox"/></td><td><input type="checkbox"/></td></tr><tr><td>Estado de Casquete</td><td><input checked="" type="checkbox"/></td><td><input type="checkbox"/></td></tr><tr><td>Estado de Tornamesa</td><td><input checked="" type="checkbox"/></td><td><input type="checkbox"/></td></tr><tr><td>Estado de Perno Rey</td><td><input checked="" type="checkbox"/></td><td><input type="checkbox"/></td></tr><tr><td>Estado de Hermeticidad</td><td><input checked="" type="checkbox"/></td><td><input type="checkbox"/></td></tr></table> <div></div> | | | | | | | | | | DESCRIPCIÓN | APTO | NO APTO | Detección de Fisuras | <input checked="" type="checkbox"/> | <input type="checkbox"/> | Estado de Cuerpo | <input checked="" type="checkbox"/> | <input type="checkbox"/> | Estado de Casquete | <input checked="" type="checkbox"/> | <input type="checkbox"/> | Estado de Tornamesa | <input checked="" type="checkbox"/> | <input type="checkbox"/> | Estado de Perno Rey | <input checked="" type="checkbox"/> | <input type="checkbox"/> | Estado de Hermeticidad | <input checked="" type="checkbox"/> | <input type="checkbox"/> | | | | | | | | | | | | | | | | | | | | | | | | |
| Detección de Fisuras | <input checked="" type="checkbox"/> | <input type="checkbox"/> | | | | | | | | | | | | | | | | | | | | | | | | | | | | | | | | | | | | | | | | | | | | | | | | | | | | |
| Estado de Cuerpo | <input checked="" type="checkbox"/> | <input type="checkbox"/> | | | | | | | | | | | | | | | | | | | | | | | | | | | | | | | | | | | | | | | | | | | | | | | | | | | | |
| Estado de Casquete | <input checked="" type="checkbox"/> | <input type="checkbox"/> | | | | | | | | | | | | | | | | | | | | | | | | | | | | | | | | | | | | | | | | | | | | | | | | | | | | |
| Estado de Tornamesa | <input checked="" type="checkbox"/> | <input type="checkbox"/> | | | | | | | | | | | | | | | | | | | | | | | | | | | | | | | | | | | | | | | | | | | | | | | | | | | | |
| Estado de Perno Rey | <input checked="" type="checkbox"/> | <input type="checkbox"/> | | | | | | | | | | | | | | | | | | | | | | | | | | | | | | | | | | | | | | | | | | | | | | | | | | | | |
| Estado de Hermeticidad | <input checked="" type="checkbox"/> | <input type="checkbox"/> | | | | | | | | | | | | | | | | | | | | | | | | | | | | | | | | | | | | | | | | | | | | | | | | | | | | |

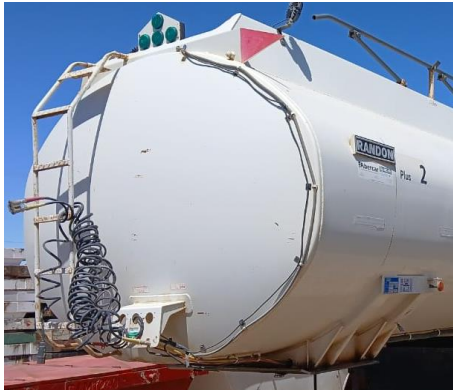
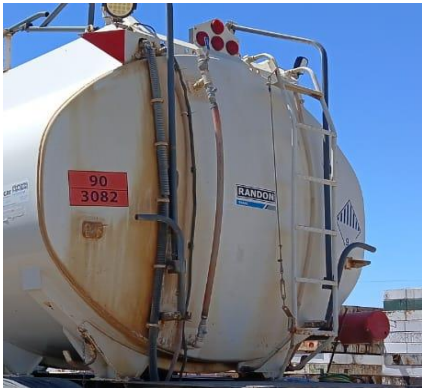
| MEDICIÓN DE ESPESORES POR ULTRASONIDO EN: | | | | | | Milimetro (mm) | |
| Punto | Casquete 1 | Casquete 2 | S1 | S2 | S3 | S4 | Espesor mínimo |
| 1 | 4,4 | 4,6 | 4,2 | 3,9 | 4,1 | 4,2 | 3,9 |
| 2 | 4,5 | 4,3 | 4,3 | 4,2 | 4,5 | 4,3 | 4,2 |
| 3 | 4,4 | 4,5 | 4,0 | 4,2 | 4,3 | 4,5 | 4,0 |
| 4 | 4,6 | 4,6 | 4,3 | 4,3 | 4,2 | 4,4 | 4,2 |
| 5 | 4,5 | 4,5 | 4,1 | 4,0 | 4,0 | 4,1 | 4,0 |
| 6 | 4,3 | 4,4 | 4,0 | 4,2 | 4,3 | 4,2 | 4,0 |
| 7 | 4,5 | 4,6 | 4,2 | 3,9 | 4,1 | 4,3 | 3,9 |
| 8 | 4,5 | 4,5 | 4,3 | 4,3 | 4,3 | 4,4 | 4,3 |
| 9 | 4,2 | 4,3 | 4,0 | 4,1 | 4,2 | 4,1 | 4,0 |

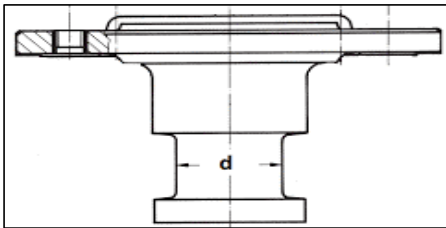
| MARCA | JOST |
| CAPACIDAD | 65000 TON. |
| Nº IDENT. | #48-1 |
| DIÁMETRO | Ø50,9 |
| APROBADO | SI <input checked="" type="checkbox"/> NO <input type="checkbox"/> |
