| | INFORME DE I.N.D | | | Nº 16.456 | | | | | | | | | | | | | | | | | | | | | | | | | | | | | | | | | | | | | | | | | | | | | | | |
| | CISTERNA DE ABASTECIMIENTO | | | HOJA 1 de 2 | | | | | | | | | | | | | | | | | | | | | | | | | | | | | | | | | | | | | | | | | | | | | | | |
| PROCEDIMIENTO: | PO-63 | X | CLIENTE: | CAM SRL | FECHA: | 18 01 2025 | | | | | | | | | | | | | | | | | | | | | | | | | | | | | | | | | | | | | | | | | | | | | |
| MARCA: | SAYI | | MODELO: | SE.TQ.02 | CAPACIDAD: | 25 M3 | | | | | | | | | | | | | | | | | | | | | | | | | | | | | | | | | | | | | | | | | | | | | |

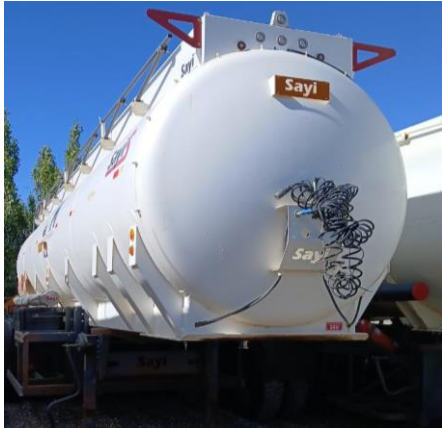
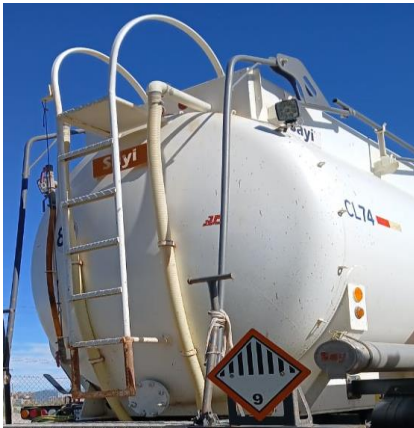
| MEDICIÓN DE ESPESORES POR ULTRASONIDO EN: | | | | | | Milimetro (mm) | |

| MEDICIÓN DE ESPESORES POR ULTRASONIDO EN: | | | | | | Milimetro (mm) | |
|---|---|---|---|---|---|---|---|
| Punto | Casquete 1 | Casquete 2 | S1 | S2 | S3 | S4 | Espesor mínimo |
| 1 | 6,6 | 6,5 | 6,6 | 6,9 | 6,6 | 6,5 | 6,5 |
| 2 | 6,5 | 6,4 | 6,4 | 6,7 | 6,4 | 6,4 | 6,4 |
| 3 | 6,5 | 6,6 | 6,6 | 6,5 | 6,6 | 6,3 | 6,3 |
| 4 | 6,4 | 6,5 | 6,8 | 6,6 | 6,7 | 6,4 | 6,4 |
| 5 | 6,6 | 6,4 | 6,7 | 6,8 | 6,5 | 6,5 | 6,4 |
| 6 | 6,5 | 6,6 | 6,6 | 6,6 | 6,3 | 6,7 | 6,3 |
| 7 | 6,4 | 6,5 | 6,5 | 6,6 | 6,6 | 6,9 | 6,4 |
| 8 | 6,5 | 6,5 | 6,6 | 6,7 | 6,7 | 6,5 | 6,5 |
| 9 | 6,5 | 6,4 | 6,8 | 6,5 | 6,6 | 6,6 | 6,4 |

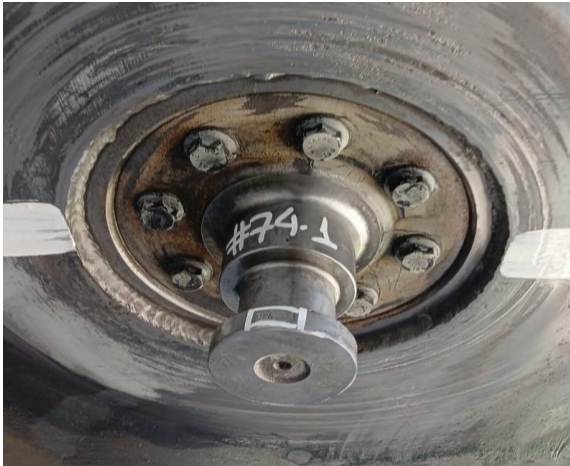
| MARCA | JOST |
| CAPACIDAD | 65000 TON. |
| Nº IDENT. | #74-1 |
| DIÁMETRO | Ø50,2 |
| APROBADO | SI <input checked="" type="checkbox"/> NO <input type="checkbox"/> |
