| | INFORME DE I.N.D | | Nº 16.463 | | | | | | | | | | | | | | | | | | | | | | | | | | | | | | | | | | | | | | | | | | | | | | |
| | CISTERNA DE ABASTECIMIENTO | | HOJA 1 de 2 | | | | | | | | | | | | | | | | | | | | | | | | | | | | | | | | | | | | | | | | | | | | | | |
| MARCA: | SAYI | MODELO: | SE.TQ.02 | CAPACIDAD: 25 M3 | | | | | | | | | | | | | | | | | | | | | | | | | | | | | | | | | | | | | | | | | | | | | |

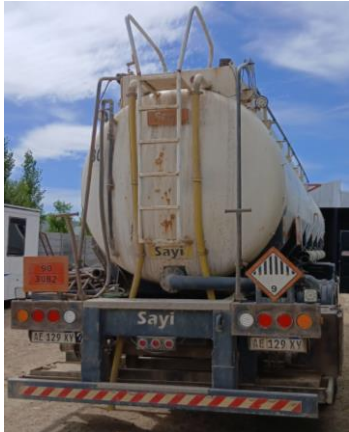
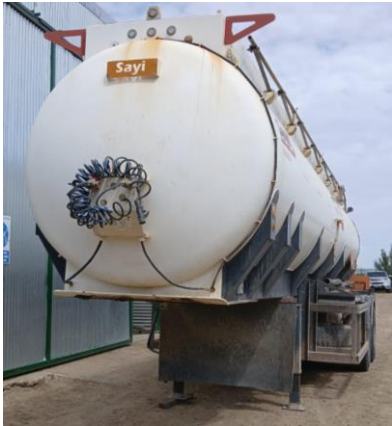
| MEDICIÓN DE ESPESORES POR ULTRASONIDO EN: | | | | | | Milimetro (mm) | |
| Punto | Casquete 1 | Casquete 2 | S1 | S2 | S3 | S4 | Espesor mínimo |
| 1 | 6,5 | 6,6 | 5,6 | 6,8 | 6,6 | 6,9 | 5,6 |
| 2 | 6,4 | 6,8 | 5,8 | 6,7 | 6,5 | 6,7 | 5,8 |
| 3 | 6,3 | 6,6 | 5,4 | 6,9 | 6,8 | 6,3 | 5,4 |
| 4 | 6,6 | 6,7 | 6,5 | 6,8 | 6,5 | 6,5 | 6,5 |
| 5 | 6,4 | 6,6 | 6,4 | 6,9 | 6,7 | 6,6 | 6,4 |
| 6 | 6,5 | 6,3 | 6,7 | 7,2 | 6,3 | 6,5 | 6,3 |
| 7 | 6,6 | 6,5 | 6,5 | 6,9 | 6,4 | 6,4 | 6,4 |
| 8 | 6,3 | 6,5 | 6,3 | 7,0 | 6,5 | 6,6 | 6,3 |
| 9 | 6,6 | 6,3 | 6,5 | 7,1 | 6,2 | 6,8 | 6,3 |
