INFORME DE I.N.D		Nº 16.551		
			HOJA 1 de 1		
SEMIREMOLQUE			CATEGORIA INSPECCIÓN		
			II		
PROCEDIMIENTO: PO-34	<input checked="" type="checkbox"/>	CLIENTE: VIENTOS DEL SUR	FECHA: 05	02	2025
PRÁCTICA DEL CLIENTE: <input type="checkbox"/>	Nº PARTE: 3.664	LUGAR DE INSPECCIÓN: BASE CLIENTE			
MARCA: HELVETICA	DOMINIO: AC 370 FB	Nº DE PERNO: #924			
INTERNO: #924	DIAMETRO: Ø50,2	VIGENCIA: 12 MESES

INFORME DE I.N.D		Nº 16.551		
	SEMIREMOLQUE		HOJA 2 de 2		
PROCEDIMIENTO: PO-34 <input checked="" type="checkbox"/>		CLIENTE: VIENTOS DEL SUR	FECHA: 05 02 2025		
PRÁCTICA DEL CLIENTE: 0	EQUIPO: #924	LUGAR DE INSPECCIÓN: BASE CLIENTE			
MARCA <input type="text" value="JOST"/> CAPACIDAD <input type="text" value="65000 TON."/> N° IDENT <input type="text" value="#924"/> APROBADO SI <input checked="" type="checkbox"/> NO <input type="checkbox"/>

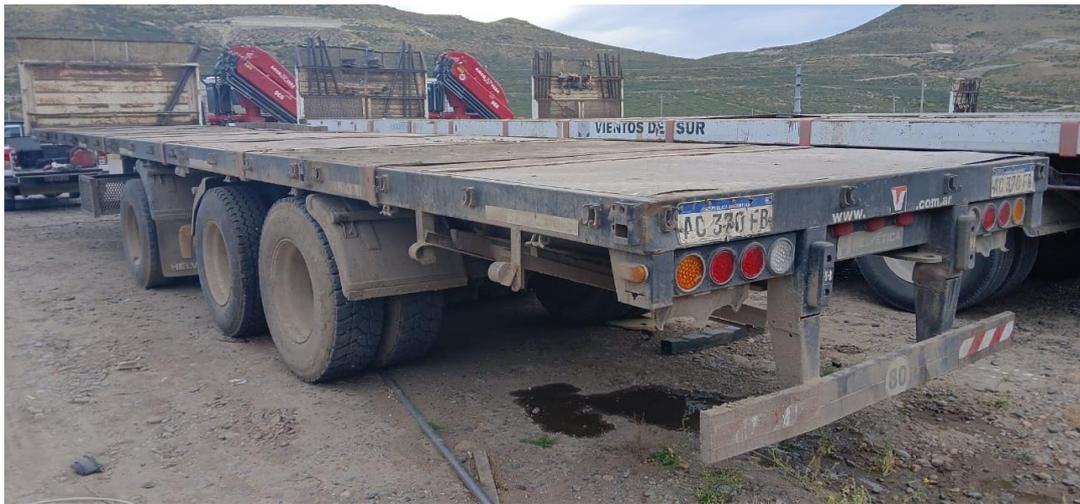
DETALLE DE INSPECCIÓN

DESCRIPCIÓN	APTO	NO APTO
Detección de Fisuras	<input checked="" type="checkbox"/>	<input type="checkbox"/>
Estado de Cuerpo	<input checked="" type="checkbox"/>	<input type="checkbox"/>
Detección de Fisuras	<input checked="" type="checkbox"/>	<input type="checkbox"/>
Estado de Cuerpo	<input checked="" type="checkbox"/>	<input type="checkbox"/>

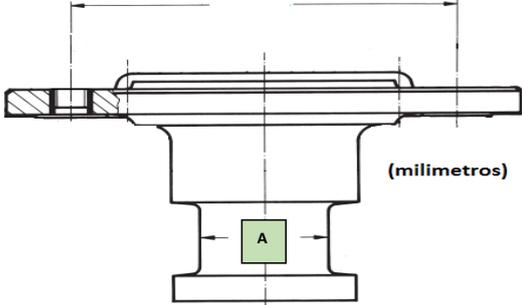
DESCRIPCIÓN	MEDIDAS

<p style="text-align: right;">(milímetros)</p>		
Medida de A	Ø50,2	mm
