<b>INFORME DE I.N.D</b>			Nº <b>16.552</b>			
				HOJA <b>1 de 1</b>			
<b>SEMIREMOLQUE</b>			CATEGORIA INSPECCIÓN				
			II				
PROCEDIMIENTO:	<b>PO-34</b>	<input checked="" type="checkbox"/>	CLIENTE:	<b>VIENTOS DEL SUR</b>		FECHA:	05   02   2025
PRÁCTICA DEL CLIENTE:	<input type="checkbox"/>	Nº PARTE:	3.664	LUGAR DE INSPECCIÓN:	<b>BASE CLIENTE</b>		
MARCA:	SALTO	DOMINIO:	AD 350 MD	Nº DE PERNO:	#932		
INTERNO:	#932	DIAMETRO:	Ø49,8	VIGENCIA:	12 MESES

<b>INFORME DE I.N.D</b>		Nº <b>16.552</b>	
	<b>SEMIREMOLQUE</b>		HOJA 2 de 2 W.O.	
PROCEDIMIENTO: <b>PO-34</b> <input checked="" type="checkbox"/>	CLIENTE: <b>VIENTOS DEL SUR</b>	FECHA: 05 / 02 / 2025		
PRÁCTICA DEL CLIENTE: <b>0</b>	EQUIPO: <b>#932</b>	LUGAR DE INSPECCIÓN: <b>BASE CLIENTE</b>		
MARCA <input type="text" value="JOST"/> CAPACIDAD <input type="text" value="65000 TON."/> N° IDENT <input type="text"/> APROBADO SI <input checked="" type="checkbox"/> NO <input type="checkbox"/>

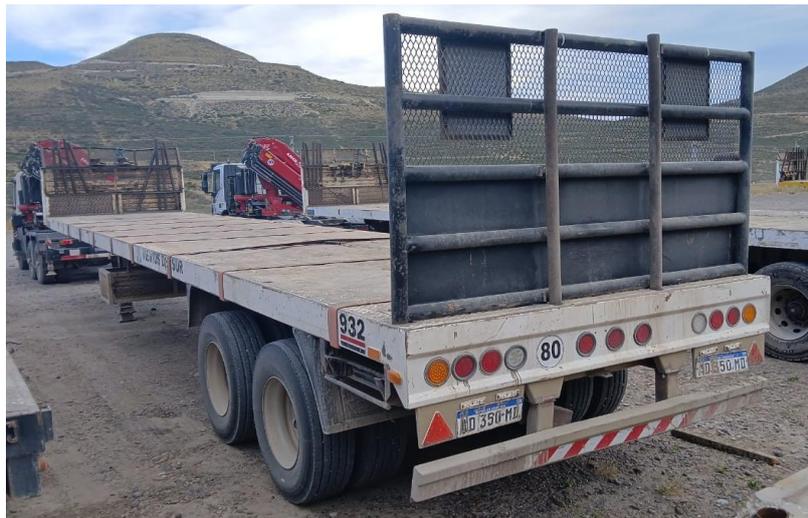
DESCRIPCIÓN	APTO	NO APTO
Detección de Fisuras	X	
Estado de Cuerpo	X	
Detección de Fisuras	X	
Estado de Cuerpo	X

Aprobación según procedimiento Nº PO-34 ASTM E-709	SI
--	----

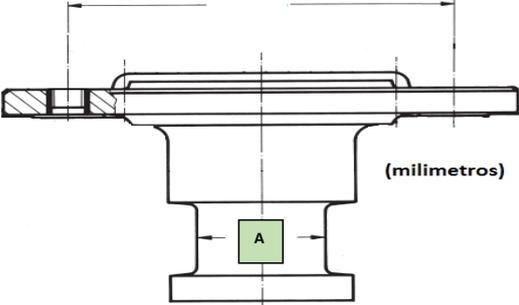
<p>(milímetros)</p>	
Medida de A	Ø49,8	mm
