INFORME DE I.N.D		Nº 16.557		
			HOJA 1 de 1		
SEMIREMOLQUE			CATEGORIA INSPECCIÓN		
			II		
PROCEDIMIENTO: PO-34	<input checked="" type="checkbox"/>	CLIENTE: VIENTOS DEL SUR	FECHA: 05	02	2025
PRÁCTICA DEL CLIENTE: <input type="checkbox"/>	Nº PARTE: 3.664	LUGAR DE INSPECCIÓN: BASE CLIENTE			
MARCA: SALTO	DOMINIO: AD 449 IM	Nº DE PERNO: #930			
INTERNO: #930	DIAMETRO: Ø49,9	VIGENCIA: 12 MESES

INFORME DE I.N.D		Nº 16.557 HOJA 2 de 2 W.O.							
	SEMIREMOLQUE									
PROCEDIMIENTO: PO-34 <input checked="" type="checkbox"/>	CLIENTE: VIENTOS DEL SUR	FECHA: 05 / 02 / 2025								
PRÁCTICA DEL CLIENTE: 0	EQUIPO: #932	LUGAR DE INSPECCIÓN: BASE CLIENTE								
MARCA: JOST CAPACIDAD: 65000 TON. N° IDENT: #930 APROBADO SI <input checked="" type="checkbox"/> NO <input type="checkbox"/>

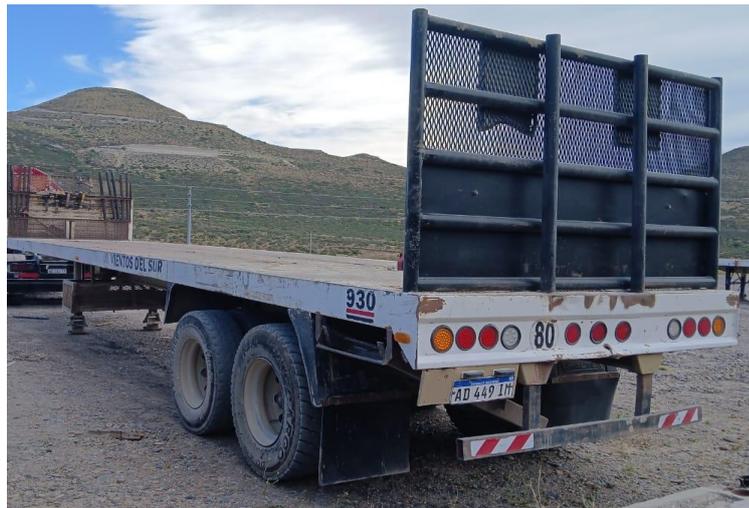
DESCRIPCIÓN	APTO	NO APTO
Detección de Fisuras	<input checked="" type="checkbox"/>	<input type="checkbox"/>
Estado de Cuerpo	<input checked="" type="checkbox"/>	<input type="checkbox"/>
Detección de Fisuras	<input checked="" type="checkbox"/>	<input type="checkbox"/>
Estado de Cuerpo	<input checked="" type="checkbox"/>	<input type="checkbox"/>

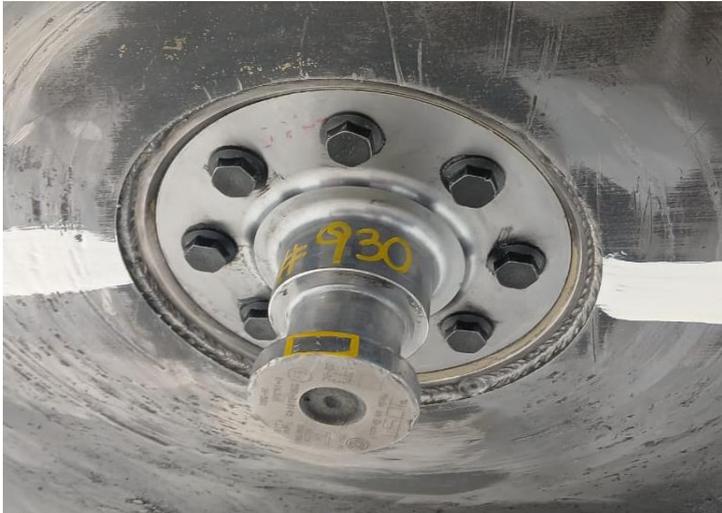
<table border="1"> <thead> <tr> <th style="background-color: #c8e6c9;">DESCRIPCIÓN</th> <th colspan="2" style="background-color: #c8e6c9;">MEDIDAS</th> </tr> </thead> <tbody> <tr> <td style="text-align: center;">Medida de A</td> <td style="text-align: center;">Ø49,9</td> <td style="text-align: center;">mm</td> </tr> </tbody> </table>	DESCRIPCIÓN	MEDIDAS		Medida de A	Ø49,9	mm

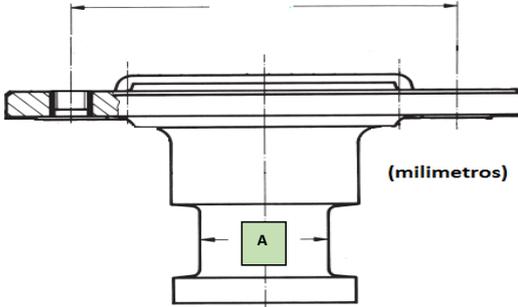
<p>(milímetros)</p>			
DESCRIPCIÓN	MEDIDAS									
Medida de A	Ø49,9	mm
