| | INFORME DE I.N.D | | | Nº 16.530 | | |
| | GRILLETE OMEGA | | | HOJA 1 de 1 | | |
| PROCEDIMIENTO: | PO-33 | X | CLIENTE: | TRANSPORTE JMB | FECHA: | 04 02 2025 |

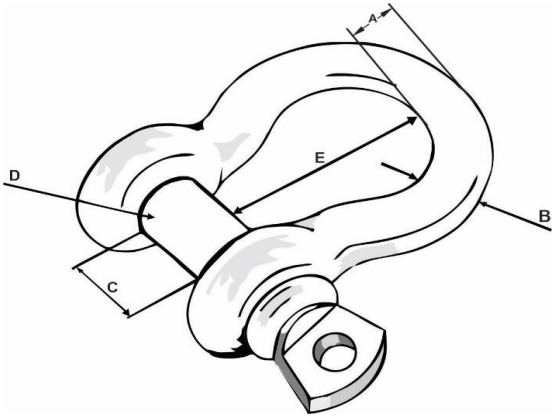
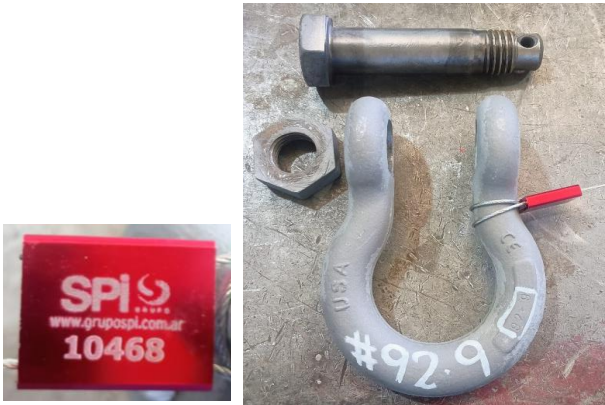
| DESCRIPCIÓN | | APTO | NO APTO | DIMENSIONAL GRILLETE U | | |
| Detección de Fisuras | | X | | Medida A 25 mm | | |
| Condición de Ojal | | X | | Medida B 26 mm | | |
| Condición de Cuerpo | | X | | Medida C 45 mm | | |
| Condición de Perno | | X | | Medida D 28,9 mm | | |
| | | | | Medida E 80,8 mm | | |

| Aprobación según procedimiento Nº PO-33 API 8 A, B, C; ASTM E-709 | | | | SI | | |
