INFORME DE I.N.D			Nº 16.532
		GRILLETE U			HOJA 1 de 1
		IV			CATEGORIA INSPECCIÓN
PROCEDIMIENTO:	PO-33	<input checked="" type="checkbox"/>	CLIENTE:	TRANSPORTE JMB	FECHA: 04 02 2025
PRÁCTICA DEL CLIENTE:	<input type="checkbox"/>	EQUIPO:	#92-13	LUGAR DE INSPECCIÓN:	BASE GM END S.R.L.
MARCA:	CROSBY	DIAMETRO:	7/8"	CAPACIDAD:	6,5 TONELADAS
Nº PARTE:	3660	IDENT Nº:	92-13	VIGENCIA:	12 MESES
Inspección a metal limpio:	Arenado	<input checked="" type="checkbox"/>	Limpieza Mecánica	<input type="checkbox"/>	
Condiciones de Inspección:	Desarmado	<input checked="" type="checkbox"/>	Armado	<input type="checkbox"/>	
Inspección con partículas:	Secas	<input checked="" type="checkbox"/>	Humedas	<input type="checkbox"/>	
Condiciones de Entrega:	Desarmado	<input type="checkbox"/>	Armado	<input checked="" type="checkbox"/>

DETALLE DE INSPECCIÓN

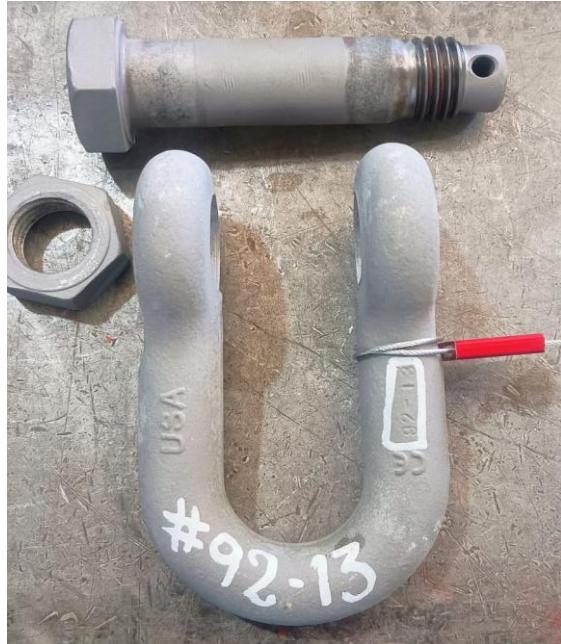
DESCRIPCIÓN	APTO	NO APTO
Detección de Fisuras	<input checked="" type="checkbox"/>	<input type="checkbox"/>
Condición de Ojal	<input checked="" type="checkbox"/>	<input type="checkbox"/>
Condición de Cuerpo	<input checked="" type="checkbox"/>	<input type="checkbox"/>
Condición de Perno	<input checked="" type="checkbox"/>	<input type="checkbox"/>

Aprobación según procedimiento Nº PO-33 API 8 A, B, C; ASTME-709	SI
--	-----------
