| | INFORME DE I.N.D | | | Nº 16.559 | | | | | | | | | | | | | | | | | | | | | | | | | | | | | | | | | | | | | | | | | | | | | | |
| | CHICKSAN | | | HOJA 1 de 1 | | | | | | | | | | | | | | | | | | | | | | | | | | | | | | | | | | | | | | | | | | | | | | |
| PROCEDIMIENTO: PO-40 | X | CLIENTE: PETREVEN | FECHA: 06 02 2025 | | | | | | | | | | | | | | | | | | | | | | | | | | | | | | | | | | | | | | | | | | | | | | | |
| MARCA: N/A | DIAMETRO: Ø2 | IDENT N°: 3666 | VIGENCIA: 12 MESES | | | | | | | | | | | | | | | | | | | | | | | | | | | | | | | | | | | | | | | | | | | | | | | |

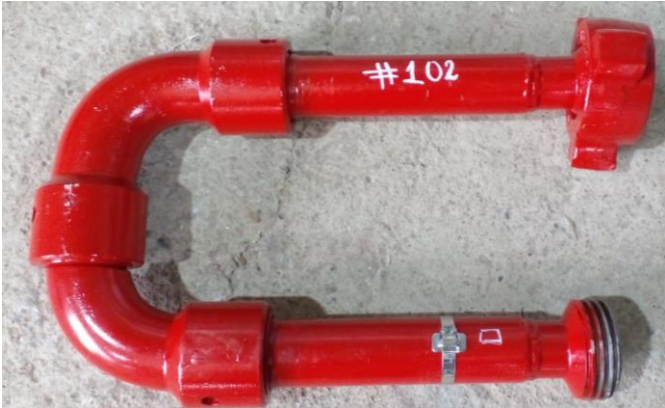
| | INFORME DE I.N.D | | | Nº 16.559 | | | | | | | | | | | | | | | | | | | | | | | | | | | | | | | | | | | | | | | | | | | | | | |
|---|---|---|---|---|--|---|---|---|---|---|---|---|---|---|---|---|---|---|---|---|---|---|---|---|---|---|---|---|---|---|---|---|---|---|---|---|---|---|---|---|---|---|---|---|---|---|---|---|---|---|
| <table><thead><tr><th>DESCRIPCIÓN</th><th>APTO</th><th>NO APTO</th></tr></thead><tbody><tr><td>Detección de Fisuras</td><td>X</td><td></td></tr><tr><td>Estado de Conexión</td><td>X</td><td></td></tr><tr><td>Estado del Cuerpo</td><td>X</td><td></td></tr></tbody></table> <div></div> | | | | | | DESCRIPCIÓN | APTO | NO APTO | Detección de Fisuras | X | | Estado de Conexión | X | | Estado del Cuerpo | X | | | | | | | | | | | | | | | | | | | | | | | | | | | | | | | | | | |
| <div><div>Aprobación según procedimiento Nº PO-40 ASTM E709, API 510,570,598</div><div>SI</div></div> | | | | | | | | | | | | | | | | | | | | | | | | | | | | | | | | | | | | | | | | | | | | | | | | | | |

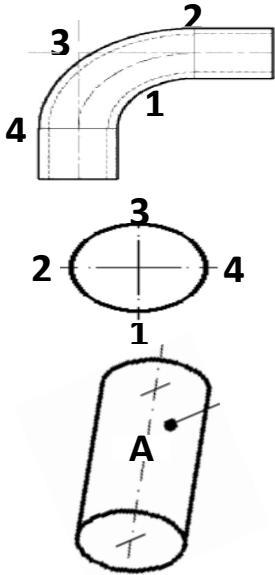
| MEDICIÓN DE ESPESORES POR ULTRASONIDO (EN mm) | | | | |
| PLANO A | 14,1 | 14,2 | 14 | 14,1 |
| PLANO B | 15,1 | 16,5 | 15,9 | 15,8 |
| PLANO C | 12,9 | 12,1 | 11,9 | 12,2 |
| PLANO D | 15,1 | 17 | 16,5 | 15,9 |
