| | INFORME DE I.N.D | | | | Nº 16.577 | | | | |
| | GRILLETE U | | | | HOJA 1 de 1 | | | | |
| II | | PROCEDIMIENTO: PO-33 | | X | CLIENTE: SURCOR S.R.L | FECHA: 12 02 2025 | | | |
| MARCA: CROSBY | | DIAMETRO: Ø1 | | CAPACIDAD: 8½ | | | | | |

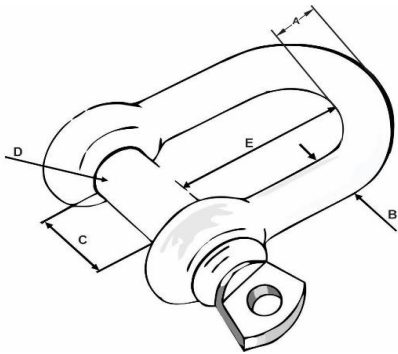
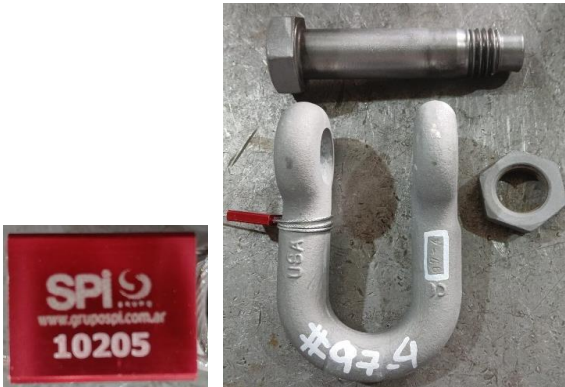
| DESCRIPCIÓN | | APTO | | NO APTO | | DIMENSIONAL GRILLETE Ø | | | |
| Detección de Fisuras | | X | | | | Medida A | | 25,2 mm | |
| Condición de Ojal | | X | | | | Medida B | | 25,2 mm | |
| Condición de Cuerpo | | X | | | | Medida C | | 46 mm | |
| Condición de Perno | | X | | | | Medida D | | 28,6 mm | |
| | | | | | | Medida E | | 82,7 mm | |
| Aprobación según procedimiento Nº PO-33 API 8 A, B, C; ASTM-E-709 | | | | | SI | | | | |
