| | INFORME DE I.N.D | | | Nº 16.644 | | | | | | | | | | | | | | | | | | | | | | | | | | | | | | | | | | | | | | | | | | | | | | | |
| | GANCHO GRUA Y AUXILIAR | | | HOJA 1 de 2 | | | | | | | | | | | | | | | | | | | | | | | | | | | | | | | | | | | | | | | | | | | | | | | |
| PROCEDIMIENTO: | PO-42 | X | CLIENTE: | CAM SRL | FECHA: | 10 03 2025 | | | | | | | | | | | | | | | | | | | | | | | | | | | | | | | | | | | | | | | | | | | | | |
| PRÁCTICA DEL CLIENTE: | | | EQUIPO: | #316-1 | LUGAR DE INSPECCIÓN: | BASE CLIENTE | | | | | | | | | | | | | | | | | | | | | | | | | | | | | | | | | | | | | | | | | | | | | |

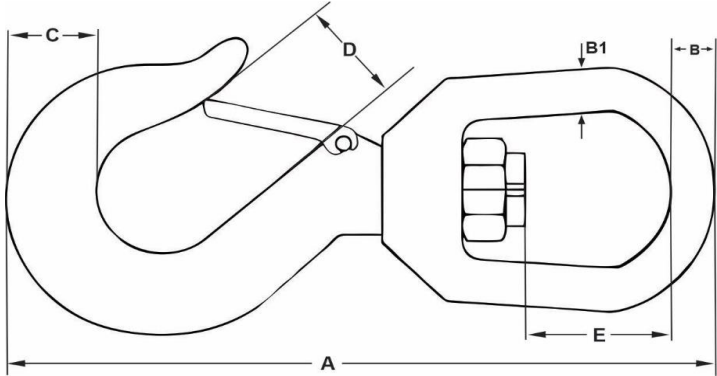
| | INFORME DE I.N.D | | | Nº 16.644 | | | | | | | | | | | | | | | | | | | | | | | | | | | | | | | | | | | | | | | | | | | | | | | |
|---|---|---|---|---|---|---|---|---|---|---|---|---|---|---|---|---|---|---|---|---|---|---|---|---|---|---|---|---|---|---|---|---|---|---|---|---|---|---|---|---|---|---|---|---|---|---|---|---|---|---|---|
| DESCRIPCIÓN | APTO | NO APTO | Dimensional del Gancho | | | | | | | | | | | | | | | | | | | | | | | | | | | | | | | | | | | | | | | | | | | | | | | | |
| Detección de Fisuras | X | | Medida A | 37,7 | mm | | | | | | | | | | | | | | | | | | | | | | | | | | | | | | | | | | | | | | | | | | | | | | |
| Condición del Ojal | X | | Medida B | 27,3 | mm | | | | | | | | | | | | | | | | | | | | | | | | | | | | | | | | | | | | | | | | | | | | | | |
| Condición de Cuerpo | X | | Medida B1 | 27 | mm | | | | | | | | | | | | | | | | | | | | | | | | | | | | | | | | | | | | | | | | | | | | | | |
| Condición de Eje | X | | Medida D | 62 | mm | | | | | | | | | | | | | | | | | | | | | | | | | | | | | | | | | | | | | | | | | | | | | | |
| Condición de Perno | X | | Medida E | 65 | mm | | | | | | | | | | | | | | | | | | | | | | | | | | | | | | | | | | | | | | | | | | | | | | |
| Estado de lengüeta o seguro | X | | Medida F | - | mm | | | | | | | | | | | | | | | | | | | | | | | | | | | | | | | | | | | | | | | | | | | | | | |
