| | INFORME DE I.N.D | | | | Nº 16.653 | | | | |
| | GRILLETE OMEGA | | | | HOJA 1 de 1 | | | | |
| PROCEDIMIENTO: | PO-33 | X | CLIENTE: | SURCOR S.R.L | | FECHA: | 11 | 03 | 2025 |
| MARCA: | CROSBY | DIAMETRO: | Ø¾ | | CAPACIDAD: | 4¾ | | | |

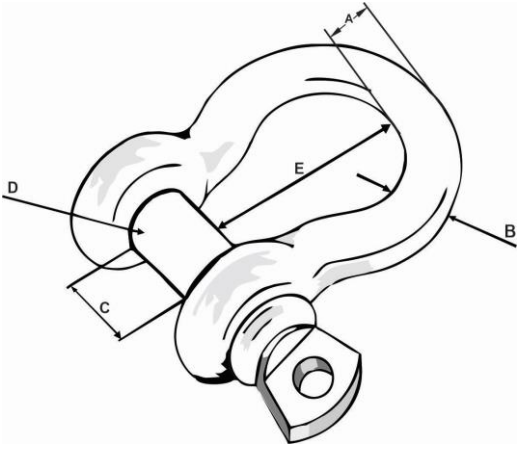
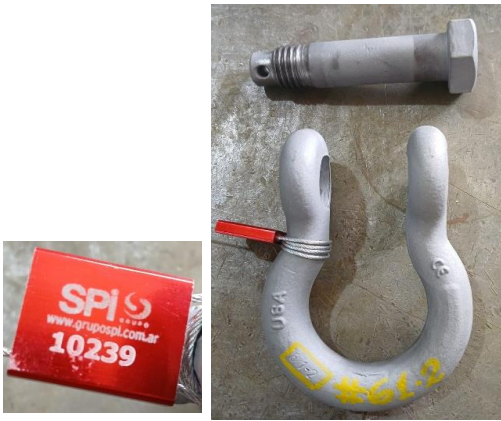
| DESCRIPCIÓN | | APTO | NO APTO | | DIMENSIONAL GRILLETE Ω | | | | |
| Detección de Fisuras | | X | | | Medida A | | 19,2 | mm | |
| Condición de Ojal | | X | | | Medida B | | 19 | mm | |
| Condición de Cuerpo | | X | | | Medida C | | 35,9 | mm | |
| Condición de Perno | | X | | | Medida D | | 21,9 | mm | |
| | | | | | Medida E | | 72,4 | mm | |
