<b>INFORME DE I.N.D</b>	<b>Nº 16.661</b>
	<b>COLLARÍN DE SEGURIDAD</b>	HOJA 1 de 2
		CATEGORIA INSPECCIÓN
		II

PROCEDIMIENTO:	<b>PO-27</b>	<input checked="" type="checkbox"/>	CLIENTE:	<b>MACRICO</b>	FECHA:	11	03	2025
----------------	--------------	-------------------------------------	----------	----------------	--------	----	----	------

PRÁCTICA DEL CLIENTE:	<input type="checkbox"/>	EQUIPO:	#112	LUGAR DE INSPECCIÓN:	<b>BASE GM END S.R.L.</b>
-----------------------	--------------------------	---------	------	----------------------	---------------------------

MARCA:	FADAC	MODELO:	N/A	DIÁMETRO:	N/A
Nº PARTE:	3697	IDENT Nº:	#112	VIGENCIA:	12 MESES
RANGO:		-

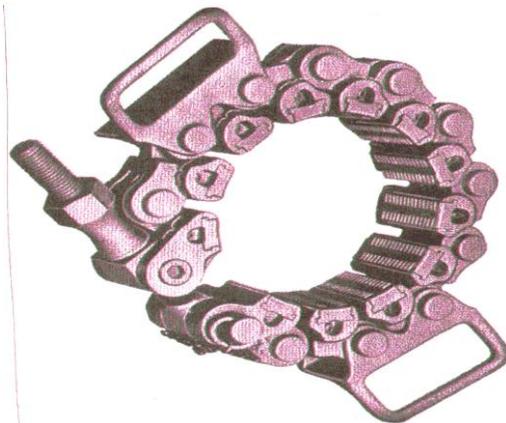
DESCRIPCIÓN	APTO	NO APTO
Estado Pernos Vinculac.	X	
Estado Agujeros	X	
Juego Entre Cuerpos	X	
Estado del Respaldo	X	
Estado de Manijas	X	
Estado de Colizas	X	
Llave de Ajuste	X	
Tornillo de Ajuste	X	
Detección de Fisuras	X	
Número de Segmento:	7	
Mordaza Nº:	N/A

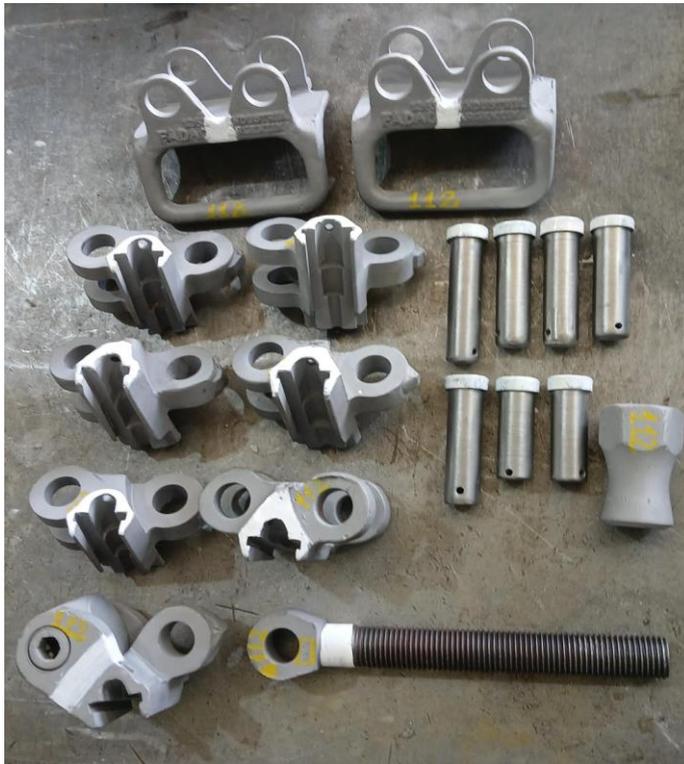
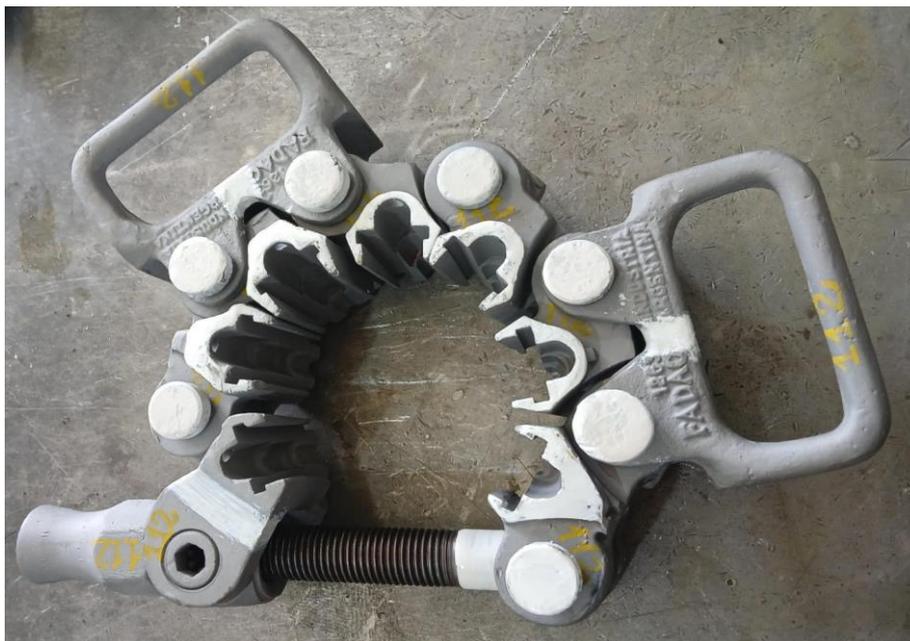
<b>INFORME DE I.N.D</b>		<b>Nº 16.661</b> HOJA 2 de 2 W.O.		
	<b>COLLARÍN DE SEGURIDAD</b>				
PROCEDIMIENTO: <b>PO-27</b> <input checked="" type="checkbox"/>	CLIENTE: <b>MACRICO</b>	FECHA: 11 / 03 / 2025			
PRÁCTICA DEL CLIENTE: <input type="checkbox"/>	EQUIPO: #112	LUGAR DE INSPECCIÓN: <b>BASE GM END S.R.L.</b>
