| | INFORME DE I.N.D | | | Nº 16.778 | | | | | | | | | | | | | | | | | | | | | | | | | | | | | | | | | | | | | | | | | | | | | | | |
| | SEMIREMOLQUE | | | CATEGORIA INSPECCIÓN | | | | | | | | | | | | | | | | | | | | | | | | | | | | | | | | | | | | | | | | | | | | | | | |
| PROCEDIMIENTO: | PO-34 | X | CLIENTE: | CAM SRL | FECHA: | 10 04 2025 | | | | | | | | | | | | | | | | | | | | | | | | | | | | | | | | | | | | | | | | | | | | | |
| MARCA: | SALTO | | DOMINIO: | ORE 025 | Nº DE PERNO: | #09-1 | | | | | | | | | | | | | | | | | | | | | | | | | | | | | | | | | | | | | | | | | | | | | |

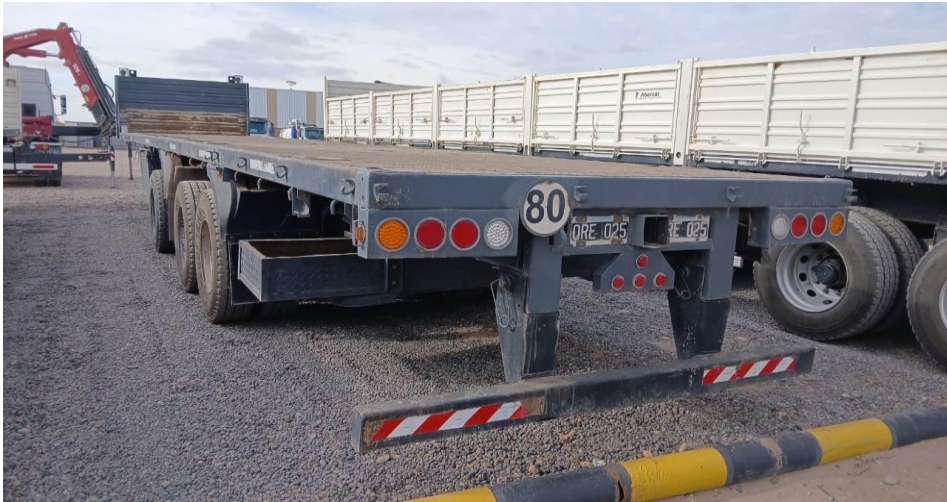
| | INFORME DE I.N.D | | | Nº 16.778 | | | | | | | | | | | | | | | | | | | | | | | | | | | | | | | | | | | | | | | | | | | | | | | |
|---|---|---|---|---|---|---|---|---|---|---|---|---|---|---|---|---|---|---|---|---|---|---|---|---|---|---|---|---|---|---|---|---|---|---|---|---|---|---|---|---|---|---|---|---|---|---|---|---|---|---|---|
| DETALLE DE INSPECCIÓN | | | | | | | | | | | | | | | | | | | | | | | | | | | | | | | | | | | | | | | | | | | | | | | | | | | |
| Detección de Fisuras | X | | | | | | | | | | | | | | | | | | | | | | | | | | | | | | | | | | | | | | | | | | | | | | | | | | |
| Estado de Cuerpo | X | | | | | | | | | | | | | | | | | | | | | | | | | | | | | | | | | | | | | | | | | | | | | | | | | | |
| Aprobación según procedimiento Nº PO-34 ASTM E-709 | SI | | | | | | | | | | | | | | | | | | | | | | | | | | | | | | | | | | | | | | | | | | | | | | | | | | |

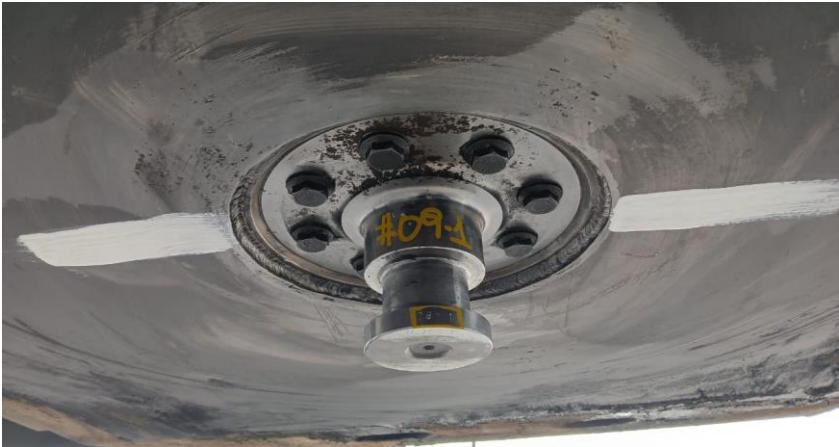
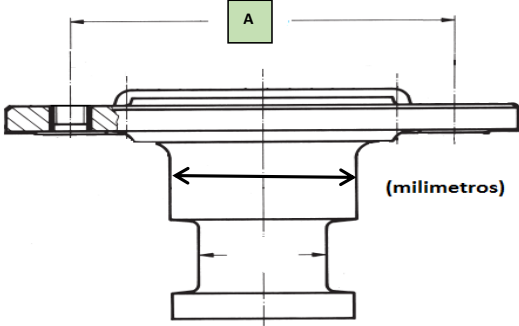
| | | | | | | | |
| CAPACIDAD 65000 TON. | | | | | | | | | | |
| Nº IDENT #09-1 | | | | | | | | | | |
| APROBADO SI <input checked="" type="checkbox"/> NO <input type="checkbox"/> | | | | | | | | | | |
| <table><thead><tr><th>DESCRIPCIÓN</th><th colspan="2">MEDIDAS</th></tr></thead><tbody><tr><td>Medida de A</td><td>Ø50,3</td><td>mm</td></tr></tbody></table> | | DESCRIPCIÓN | MEDIDAS | | Medida de A | Ø50,3 | mm |

| | |
| DESCRIPCIÓN | MEDIDAS | | | | | | | | | |
| Medida de A | Ø50,3 | mm | | | | | | | | |
|
