INFORME DE I.N.D		Nº 16.793	
	GANCHO GIRATORIO		HOJA 1 de 2	
		CATEGORIA INSPECCIÓN		
		II		
PROCEDIMIENTO:	PO-42	<input checked="" type="checkbox"/>	CLIENTE:	CAM SRL
			FECHA:	07 / 01 / 2025
PRÁCTICA DEL CLIENTE:	<input type="checkbox"/>	EQUIPO:	#286-1	LUGAR DE INSPECCIÓN:
				BASE GM END S.R.L.
MARCA:	M	DIAMETRO:	Ø 1"	CAPACIDAD:
				11 TONELADAS
IDENT Nº:	#286-1	Nº PARTE:	3643	VIGENCIA:
				12 MESES
Inspección a metal limpio:	Arenado	<input type="checkbox"/>	Limpieza Mecánica	<input checked="" type="checkbox"/>
Condiciones de Inspección:	Desarmado	<input checked="" type="checkbox"/>	Armado	<input type="checkbox"/>
Inspección con partículas:	Secas	<input checked="" type="checkbox"/>	Humedas	<input type="checkbox"/>
Condiciones de Entrega:	Desarmado	<input checked="" type="checkbox"/>	Armado	<input type="checkbox"/>
EQUIPO UTILIZADO				
	Nº DE SERIE / LOTE	Nº DE CERTIFICADO	F. CALIBRACIÓN	F. DE VENCIMIENTO

INFORME DE I.N.D		Nº 16.793 HOJA 2 de 2			
	GANCHO GRUA Y AUXILIAR		w.o.			
PROCEDIMIENTO: PO-42	<input checked="" type="checkbox"/>	CLIENTE: CAM SRL	FECHA:	07	01	2025
PRÁCTICA DEL CLIENTE:	<input type="checkbox"/>	EQUIPO: #286-1	LUGAR DE INSPECCIÓN:	BASE GM END S.R.L.

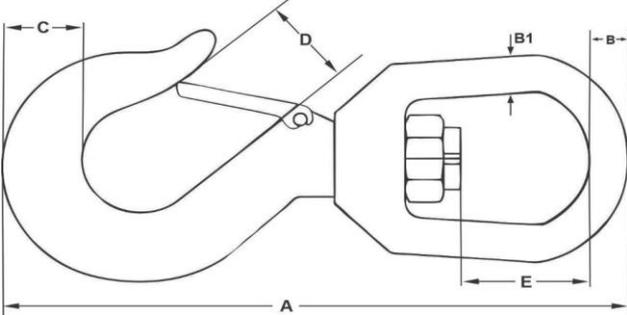
LÁMPARA UV	9296	NO APLICA	CALIBRACIÓN INT	NO APLICA
YUGO	303	NO APLICA	CALIBRACIÓN INT	NO APLICA
EQUIPO UT1	202000541886	47942	22/11/2023	EN CALIBRACION
EQUIPO UT2	5020634	54354	23/8/2024	23/8/2025
BOBINA AC-DC	17052908	06299	8/5/2020	8/5/2025
MEDIDOR DE CAMPO	GM 064	NO APLICA	NO APLICA	NO APLICA
PARTICULAS S/H	2101005648	NO APLICA	1/6/2021	1/6/2026
MASA PATRON	864	45944	1/8/2023	1/8/2028
DETALLE DE INSPECCIÓN				
DESCRIPCIÓN	APTO	NO APTO	Dimensional del Gancho	
Detección de Fisuras			Medida A	37 mm
Condición del Ojal			Medida B	28 mm
Condición de Cuerpo			Medida B1	27,4 mm
Condición de Eje			Medida C	60 mm
Condición de Perno			Medida D	63 mm
Estado de lengüeta o seguro			Medida E	56 mm
