INFORME DE I.N.D		Nº 16.805 HOJA 1 de 2	
	CISTERNA DE ABASTECIMIENTO		CATEGORIA INSPECCIÓN IV	
	PROCEDIMIENTO: PO-63 <input checked="" type="checkbox"/>	CLIENTE: CAM SRL	FECHA:	10 / 04 / 2025
PRÁCTICA DEL CLIENTE: <input type="checkbox"/>	Nº PARTE: 3.641	LUGAR DE INSPECCIÓN:	BASE CLIENTE	
MARCA: RANDON	MODELO: N/A	CAPACIDAD:	33 M³	
INTERNO: #CL-72	DOMINIO: AA-180-CC	VIGENCIA:	12 MESES

INFORME DE I.N.D	Nº 16.805
	CISTERNA DE ABASTECIMIENTO	HOJA 2 de 2
		w.o.

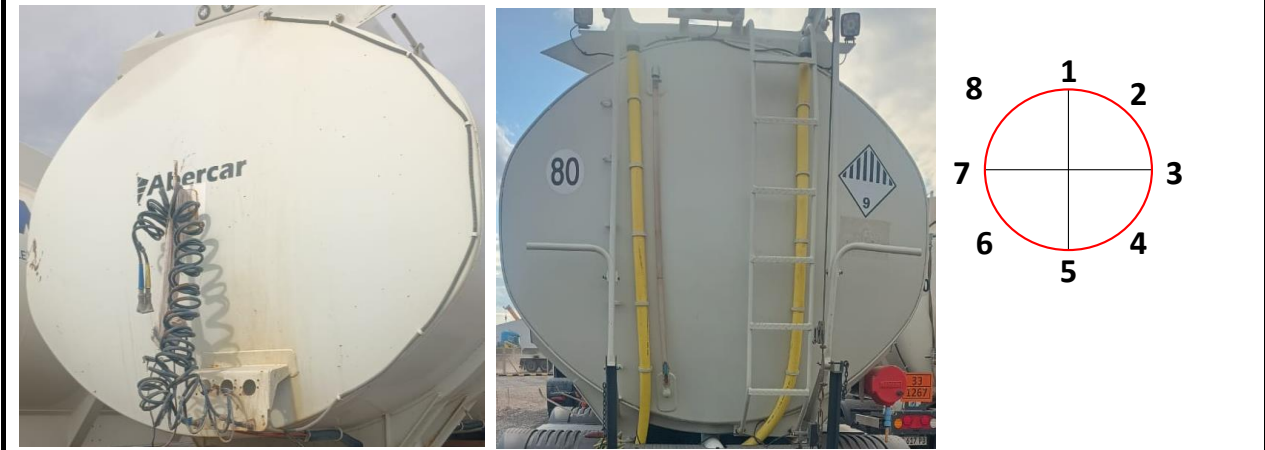
MEDICIÓN DE ESPESORES POR ULTRASONIDO EN:						Milimetro (mm)	
Punto	Casquete 1	Casquete 2	S1	S2	S3	S4	Espesor mínimo
1	4,3	3,9	4,0	4,1	4,4	4,4	3,9
2	4,2	4,0	4,0	3,9	4,3	4,3	3,9
3	4,4	4,1	3,9	4,2	4,2	4,5	3,9
4	4,1	3,7	4,5	4,1	4,3	4,2	3,7
5	4,3	4,0	4,5	4,1	4,5	4,6	4,0
6	4,2	4,1	4,5	4,0	4,4	4,1	4,0
7	4,2	3,9	4,3	4,2	4,3	4,5	3,9
8	4,3	4,1	4,6	4,3	4,4	4,3	4,1
9	4,1	4,0	4,5	4,2	4,2	4,4	4,0

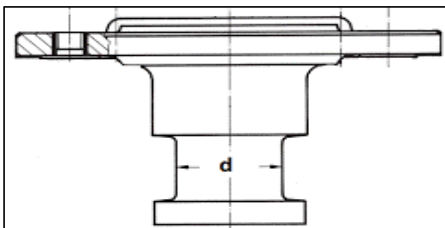
MARCA	TORMECAN
CAPACIDAD	65 TONELADAS
Nº IDENT.	CL-72-1
DIÁMETRO	ø50,7
APROBADO	SI <input checked="" type="checkbox"/> NO <input type="checkbox"/>
