| | INFORME DE I.N.D | | | Nº 16.807 | | | | | | | | | | | | | | | | | | | | | | | | | | | | | | | | | | | | | | | | | | | | | | | | | | |
| | CISTERNA DE ABASTECIMIENTO | | | HOJA 1 de 2 | | | | | | | | | | | | | | | | | | | | | | | | | | | | | | | | | | | | | | | | | | | | | | | | | | |
| | | | | CATEGORIA INSPECCIÓN II | | | | | | | | | | | | | | | | | | | | | | | | | | | | | | | | | | | | | | | | | | | | | | | | | | |

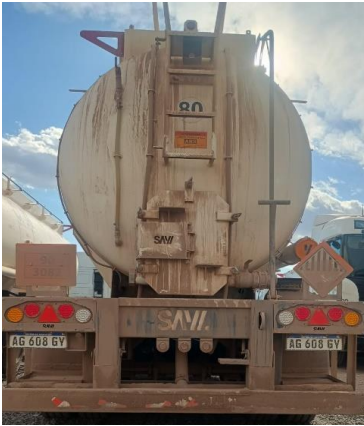
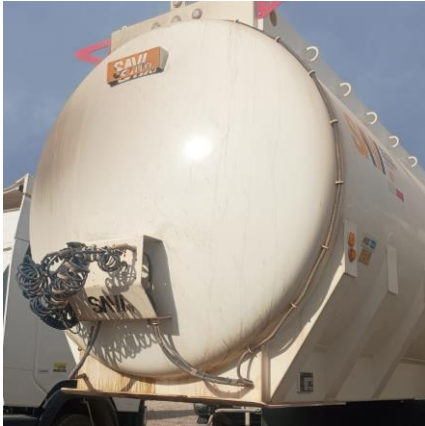
| MEDICIÓN DE ESPESORES POR ULTRASONIDO EN: | | | | | | Milimetro (mm) | |
| Punto | Casquete 1 | Casquete 2 | S1 | S2 | S3 | S4 | Espesor mínimo |
| 1 | 6,3 | 6,6 | 6,5 | 6,7 | 6,6 | 6,6 | 6,3 |
| 2 | 6,4 | 6,7 | 6,4 | 6,8 | 6,7 | 6,5 | 6,4 |
| 3 | 6,4 | 6,6 | 6,4 | 6,8 | 6,6 | 6,4 | 6,4 |
| 4 | 6,2 | 6,5 | 6,2 | 6,6 | 6,5 | 6,3 | 6,2 |
| 5 | 6,3 | 6,7 | 6,3 | 6,7 | 6,7 | 6,5 | 6,3 |
| 6 | 6,3 | 6,6 | 6,2 | 6,8 | 6,8 | 6,7 | 6,2 |
| 7 | 6,2 | 6,7 | 6,4 | 6,8 | 6,6 | 6,6 | 6,2 |
| 8 | 6,4 | 6,5 | 6,6 | 6,6 | 6,4 | 6,5 | 6,4 |
| 9 | 6,5 | 6,6 | 6,7 | 6,7 | 6,3 | 6,3 | 6,3 |
