| | INFORME DE I.N.D | | | Nº 16.832 | | | | | | | | | | | | | | | | | | | | | | | | | | | | | | | | | | | | | | | | | | | | | | | |
| | CISTERNA DE ABASTECIMIENTO | | | HOJA 1 de 2 | | | | | | | | | | | | | | | | | | | | | | | | | | | | | | | | | | | | | | | | | | | | | | | |
| PROCEDIMIENTO: | PO-63 | <input checked="" type="checkbox"/> | CLIENTE: | CAM SRL | FECHA: | 10 04 2025 | | | | | | | | | | | | | | | | | | | | | | | | | | | | | | | | | | | | | | | | | | | | | |
| MARCA: | SAYI | | MODELO: | - | CAPACIDAD: | 25 M3 | | | | | | | | | | | | | | | | | | | | | | | | | | | | | | | | | | | | | | | | | | | | | |

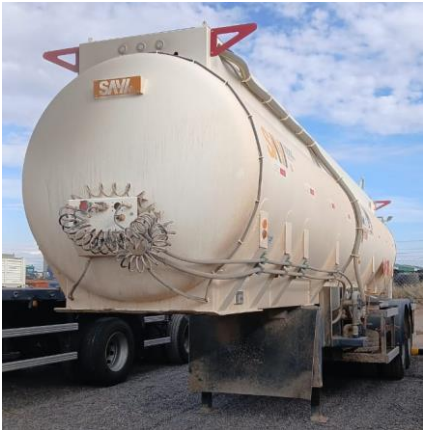
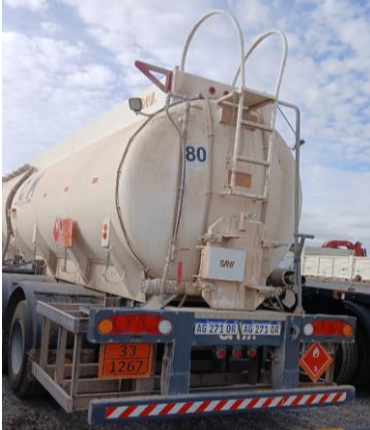
| MEDICIÓN DE ESPESORES POR ULTRASONIDO EN: | | | | | | Milimetro (mm) | |
| Punto | Casquete 1 | Casquete 2 | S1 | S2 | S3 | S4 | Espesor mínimo |
| 1 | 6,1 | 6,2 | 6,4 | 6,4 | 6,3 | 6,4 | 6,1 |
| 2 | 6,1 | 6,0 | 6,3 | 6,4 | 6,2 | 6,2 | 6,0 |
| 3 | 6,2 | 6,2 | 6,5 | 6,3 | 6,4 | 6,4 | 6,2 |
| 4 | 6,2 | 6,4 | 6,4 | 6,3 | 6,1 | 6,3 | 6,1 |
| 5 | 6,0 | 6,3 | 6,4 | 6,2 | 6,3 | 6,1 | 6,0 |
| 6 | 6,1 | 6,5 | 6,2 | 6,4 | 6,3 | 6,3 | 6,1 |
| 7 | 6,3 | 6,3 | 6,3 | 6,1 | 6,2 | 6,2 | 6,1 |
| 8 | 6,2 | 6,4 | 6,1 | 6,3 | 6,4 | 6,3 | 6,1 |
| 9 | 6,1 | 6,5 | 6,2 | 6,2 | 6,3 | 6,1 | 6,1 |

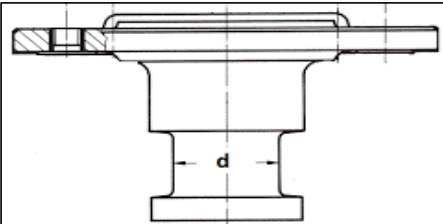
| MARCA | TORMECAN |
| CAPACIDAD | 65000 TON. |
| Nº IDENT. | #86-1 |
| DIÁMETRO | Ø50,7 |
| APROBADO | SI <input checked="" type="checkbox"/> NO <input type="checkbox"/> |
