| | INFORME DE I.N.D | | | Nº 16.842 | | | | | | | | | | | | | | | | | | | | | | | | | | | | | | | | | | | | | | | | | | | | | |
| | GANCHO GIRATORIO | | | HOJA 1 de 2 | | | | | | | | | | | | | | | | | | | | | | | | | | | | | | | | | | | | | | | | | | | | | |
| PROCEDIMIENTO: PO-42 | X | CLIENTE: TRANSPORTE JMB | FECHA: 14 04 2025 | | | | | | | | | | | | | | | | | | | | | | | | | | | | | | | | | | | | | | | | | | | | | | |
| MARCA: ELD | DIAMETRO: Ø1½ | CAPACIDAD: 11,5 TONELADAS | | | | | | | | | | | | | | | | | | | | | | | | | | | | | | | | | | | | | | | | | | | | | | | |

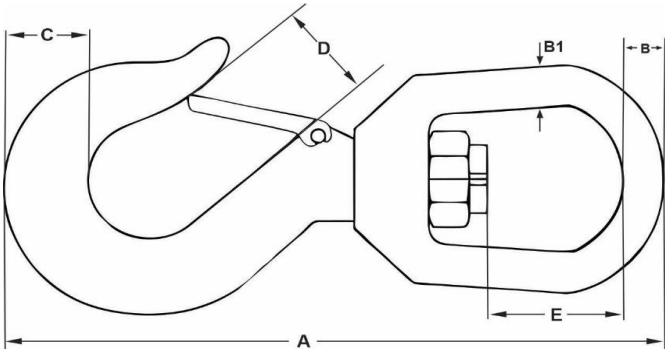
| | INFORME DE I.N.D | | | Nº 16.842 | | | | | | | | | | | | | | | | | | | | | | | | | | | | | | | | | | | | | | | | | | | | | |
|---|---|---|---|---|---|---|---|---|---|---|---|---|---|---|---|---|---|---|---|---|---|---|---|---|---|---|---|---|---|---|---|---|---|---|---|---|---|---|---|---|---|---|---|---|---|---|---|---|---|
| Medida A | 40 | mm | | | | | | | | | | | | | | | | | | | | | | | | | | | | | | | | | | | | | | | | | | | | | | | |
| Medida B | 26,5 | mm | | | | | | | | | | | | | | | | | | | | | | | | | | | | | | | | | | | | | | | | | | | | | | | |
| Medida B1 | 27,3 | mm | | | | | | | | | | | | | | | | | | | | | | | | | | | | | | | | | | | | | | | | | | | | | | | |
| Medida C | 61,5 | mm | | | | | | | | | | | | | | | | | | | | | | | | | | | | | | | | | | | | | | | | | | | | | | | |
| Medida D | 63 | mm | | | | | | | | | | | | | | | | | | | | | | | | | | | | | | | | | | | | | | | | | | | | | | | |
| Medida E | 68 | mm | | | | | | | | | | | | | | | | | | | | | | | | | | | | | | | | | | | | | | | | | | | | | | | |
