INFORME DE I.N.D	Nº 16.884
	EQUIPO VACTOR	HOJA 1 de 2
		CATEGORIA INSPECCIÓN

PROCEDIMIENTO: PO-63 <input checked="" type="checkbox"/>	CLIENTE: VIENTOS DEL SUR	FECHA: 08 05 2025
PRÁCTICA DEL CLIENTE: <input type="checkbox"/>	Nº PARTE: 3.714	LUGAR DE INSPECCIÓN: BASE GM END S.R.L.
MARCA: IVECO	MODELO: CURSOR 330	CAPACIDAD: <input type="text"/>
INTERNO: #740	DOMINIO: AA 434 KA	VIGENCIA: 12 MESES

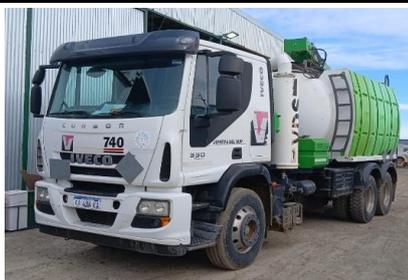
MEDICIÓN DE ESPEORES POR ULTRASONIDO EN:						Milímetros (mm)	
Punto	Casquete 1	Casquete 2	S1	S2	S3	S4	Espesor mínimo
1	6,7	6,6	6,9	6,9	6,8	6,9	6,6
2	6,9	6,5	6,8	6,8	6,6	6,7	6,5
3	6,6	6,7	6,7	6,7	6,9	6,6	6,6
4	6,9	6,5	6,6	6,6	7,0	6,8	6,5
5	6,7	6,5	6,9	6,9	6,6	6,9	6,5
6	6,8	6,7	6,8	7,0	6,8	6,6	6,6
7	6,6	6,6	6,9	6,9	6,9	7,1	6,6
8	6,9	6,8	7,0	6,8	6,7	6,6	6,6
9	6,9	6,6	6,9	6,6	6,6	6,8	6,6
