| | INFORME DE I.N.D | | | Nº 16.896 | | | | | | | | | | | | | | | | | | | | | | | | | | | | | | | | | | | | | | | | | | | | | | | | | | |
| | CISTERNA DE ABASTECIMIENTO | | | HOJA 1 de 2 | | | | | | | | | | | | | | | | | | | | | | | | | | | | | | | | | | | | | | | | | | | | | | | | | | |
| MARCA: | RANDON | | PORTE: | 3726 | CAPACIDAD: | 25 M3 | | | | | | | | | | | | | | | | | | | | | | | | | | | | | | | | | | | | | | | | | | | | | | | | |

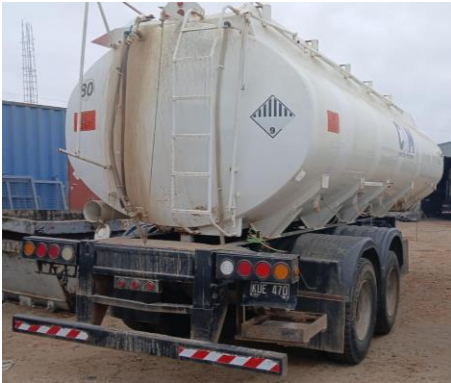
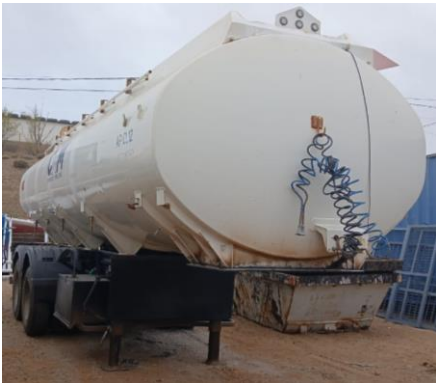
| MEDICIÓN DE ESPESORES POR ULTRASONIDO EN: | | | | | | Milimetro (mm) | |
| Punto | Casquete 1 | Casquete 2 | S1 | S2 | S3 | S4 | Espesor mínimo |
| 1 | 3,5 | 3,8 | 3,2 | 3,8 | 3,5 | 3,6 | 3,2 |
| 2 | 3,7 | 3,5 | 3,3 | 3,6 | 3,6 | 3,4 | 3,3 |
| 3 | 3,3 | 3,5 | 3,5 | 3,4 | 3,4 | 3,3 | 3,3 |
| 4 | 3,5 | 3,4 | 3,3 | 3,6 | 3,3 | 3,5 | 3,3 |
| 5 | 3,4 | 3,6 | 3,4 | 3,5 | 3,5 | 3,3 | 3,3 |
| 6 | 3,6 | 3,5 | 3,3 | 3,8 | 3,6 | 3,4 | 3,3 |
| 7 | 3,5 | 3,4 | 3,2 | 3,5 | 3,5 | 3,3 | 3,2 |
| 8 | 3,4 | 3,3 | 3,5 | 3,4 | 3,4 | 3,5 | 3,3 |
| 9 | 3,3 | 3,4 | 3,5 | 3,3 | 3,5 | 3,6 | 3,3 |

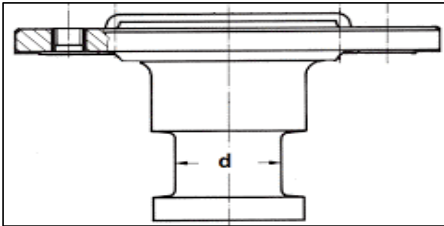
| MARCA | JOST |
| CAPACIDAD | 65000 TONELADAS |
| Nº IDENT. | #12-1 |
| DIÁMETRO | Ø50,9 |
| APROBADO | SI <input checked="" type="checkbox"/> NO <input type="checkbox"/> |
