<b>INFORME DE I.N.D</b>	<b>Nº 16.916</b>
	<b>CISTERNA DE ABASTECIMIENTO</b>	HOJA 1 de 2
		CATEGORIA INSPECCIÓN

PROCEDIMIENTO:	<b>PO-63</b>	<input checked="" type="checkbox"/>	CLIENTE:	<b>CAM SRL</b>	FECHA:	24	05	2025
PRÁCTICA DEL CLIENTE:	<input type="checkbox"/>		Nº PARTE:	3.736	LUGAR DE INSPECCIÓN:	<b>BASE CLIENTE</b>		
MARCA:	RANDON	MODELO:	SR TL 02	CAPACIDAD:	25 M3			
INTERNO:	#CL 59	DOMINIO:	PLX 660	VIGENCIA:	12 MESES

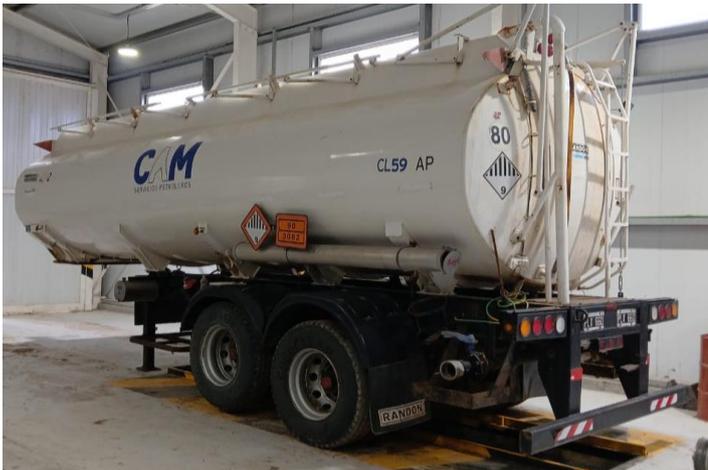
DESCRIPCIÓN	APTO	NO APTO
Detección de Fisuras	X	
Estado de Cuerpo	X	
Estado de Casquete	X	
Estado de Tornamesa	X	
Estado de Perno Rey	X	
Estado de Hermeticidad	X

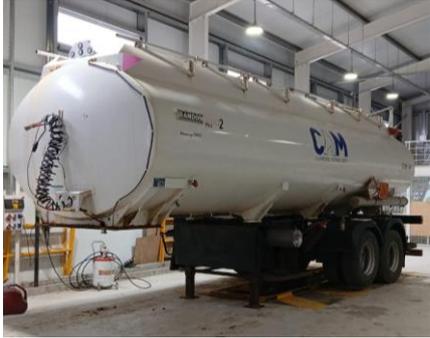
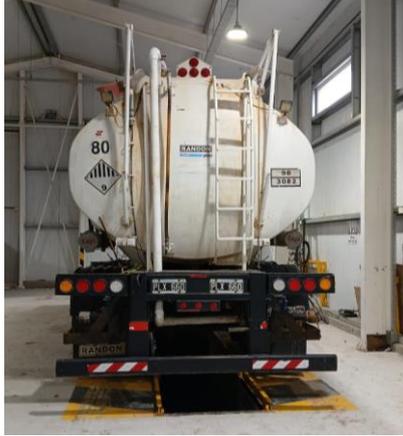
MEDICIÓN DE ESPESORES POR ULTRASONIDO EN:						Milimetro (mm)	
Punto	Casquete 1	Casquete 2	S1	S2	S3	S4	Espesor mínimo
1	4,2	4,6	4,4	4,3	4,2	4,4	4,2
2	4,3	4,3	4,3	4,2	4,3	4,3	4,2
3	4,1	4,7	4,2	4,2	4,5	4,5	4,1
4	4,3	4,5	4,4	4,1	4,4	4,7	4,1
5	4,2	4,9	4,3	4,3	4,6	4,4	4,2
6	4,3	4,6	4,2	4,2	4,3	4,5	4,2
7	4,2	4,7	4,4	4,3	4,4	4,3	4,2
8	4,4	4,5	4,3	4,0	4,1	4,2	4,0
9	4,1	4,4	4,2	4,1	4,7	4,4	4,1

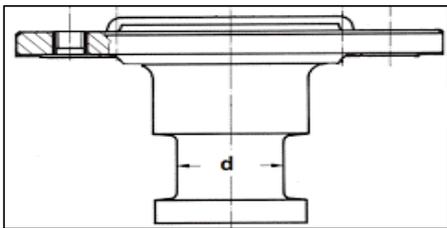
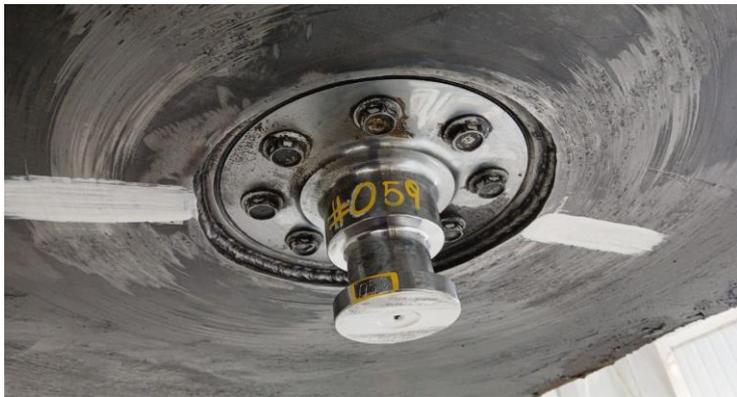
MARCA	JOST
CAPACIDAD	65 TONELADAS
Nº IDENT.	#059
DIÁMETRO	Ø50,6
APROBADO	SI <input checked="" type="checkbox"/> NO <input type="checkbox"/>
