INFORME DE I.N.D	Nº 16.928
	CISTERNA DE ABASTECIMIENTO	HOJA 1 de 2
		CATEGORIA INSPECCIÓN

PROCEDIMIENTO: PO-63 <input checked="" type="checkbox"/>	CLIENTE: VIENTOS DEL SUR	FECHA: 29 / 05 / 2025
PRÁCTICA DEL CLIENTE: <input type="checkbox"/>	Nº PARTE: 3.525	LUGAR DE INSPECCIÓN: BASE GM END S.R.L.
MARCA: TORREGGIANI	MODELO: N/A	CAPACIDAD: 25 M3
INTERNO: #312	DOMINIO: NGZ 194	VIGENCIA: 12 MESES

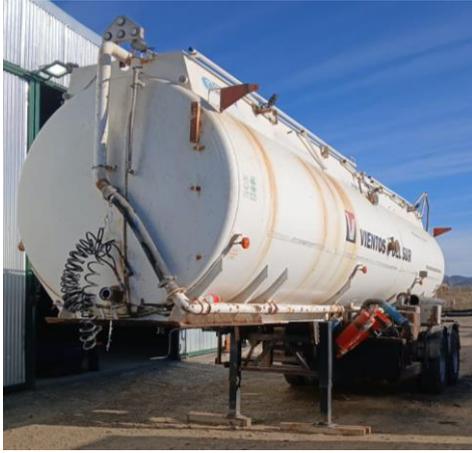
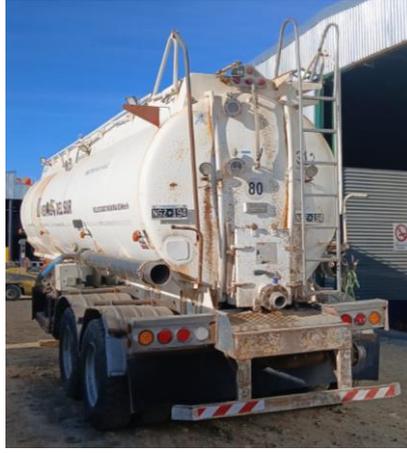
MEDICIÓN DE ESPESORES POR ULTRASONIDO EN:						Milimetro (mm)	
Punto	Casquete 1	Casquete 2	S1	S2	S3	S4	Espesor mínimo
1	6,2	5,7	6,0	5,9	6,2	5,9	5,7
2	6,3	6,1	5,8	6,2	6,1	6,0	5,8
3	6,0	5,7	5,9	6,3	5,9	6,2	5,7
4	6,2	6,0	6,1	6,4	6,2	5,8	5,8
5	6,3	6,1	5,9	5,8	6,1	6,1	5,8
6	6,0	6,4	5,8	6,2	5,9	6,0	5,8
7	6,1	5,9	6,0	5,9	6,1	6,3	5,9
8	6,4	6,2	6,1	6,1	6,0	6,4	6,0
9	5,9	6,0	6,2	6,2	6,3	6,2	5,9

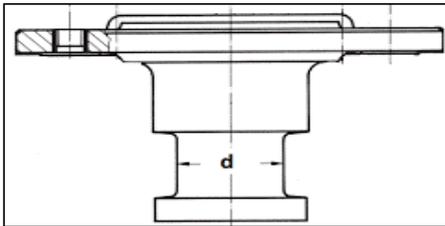
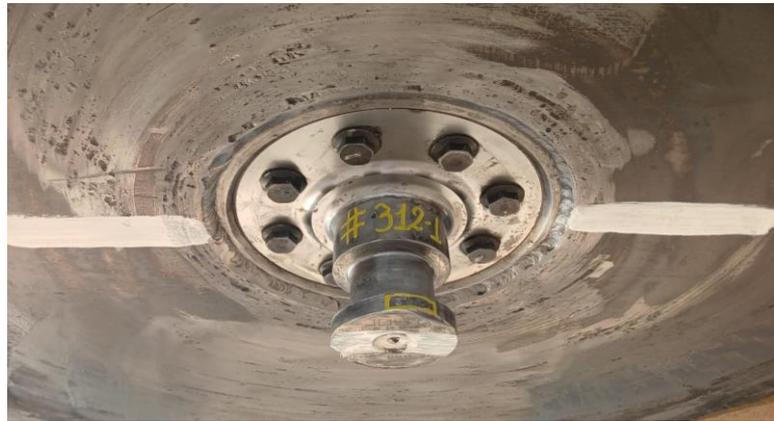
MARCA	JOST
CAPACIDAD	65 TONELADAS
Nº IDENT.	#312-1
DIÁMETRO	Ø50,3
APROBADO	SI <input checked="" type="checkbox"/> NO <input type="checkbox"/>
