INFORME DE I.N.D	Nº 16.972
	CISTERNA DE ABASTECIMIENTO	HOJA 1 de 2
		CATEGORIA INSPECCIÓN

PROCEDIMIENTO: PO-63 <input checked="" type="checkbox"/>	CLIENTE: CAM SRL	FECHA: 10 / 06 / 2025
PRÁCTICA DEL CLIENTE: <input type="checkbox"/>	Nº PARTE: 3.805	LUGAR DE INSPECCIÓN: BASE CLIENTE
MARCA: RANDON	MODELO: -	CAPACIDAD: 25 M3
INTERNO: #84	DOMINIO: AF 633 YA	VIGENCIA: 12 MESES

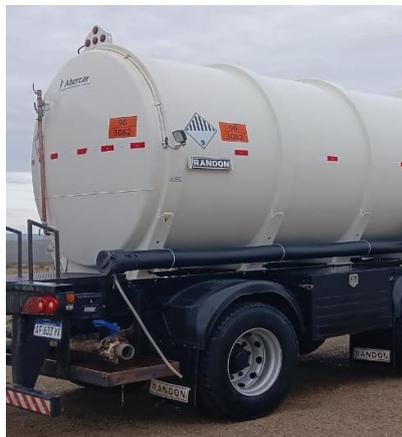
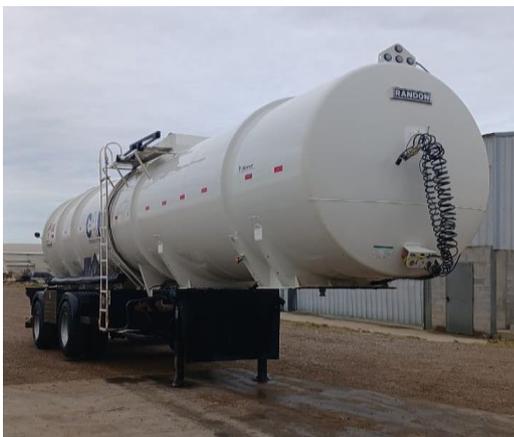
MEDICIÓN DE ESPESORES POR ULTRASONIDO EN:						Milimetro (mm)	
Punto	Casquete 1	Casquete 2	S1	S2	S3	S4	Espesor mínimo
1	4,2	4,2	4,6	4,2	4,4	4,6	4,2
2	4,4	4,2	4,6	4,6	4,6	4,6	4,2
3	4,2	4,4	4,7	4,4	4,4	4,4	4,2
4	4,3	4,4	4,7	4,6	4,7	4,4	4,3
5	4,2	4,2	4,6	4,4	4,6	4,3	4,2
6	4,4	4,4	4,6	4,7	4,4	4,2	4,2
7	4,2	4,4	4,7	4,4	4,7	4,4	4,2
8	4,4	4,4	4,7	4,6	4,4	4,2	4,2
9	4,3	4,2	4,6	4,4	4,6	4,7	4,2

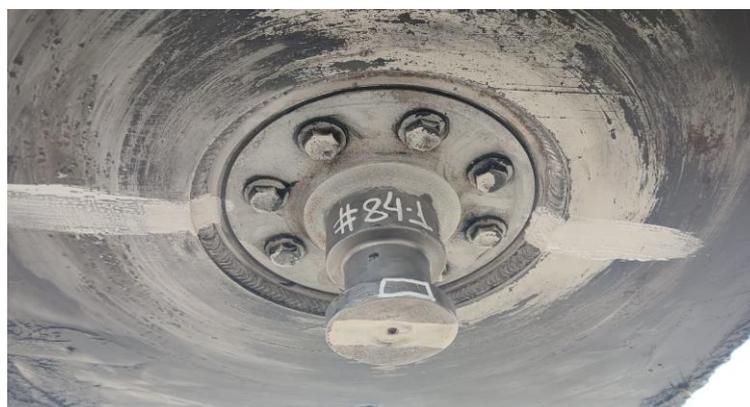
MARCA	JOST
CAPACIDAD	65 TONELADAS
Nº IDENT.	#84-1
DIÁMETRO	Ø50,6
APROBADO	SI <input checked="" type="checkbox"/> NO <input type="checkbox"/>
