INFORME DE I.N.D		Nº 16.979 HOJA 1 de 2		
	EQUIPO DE CEMENTACION		CATEGORIA INSPECCIÓN		
PROCEDIMIENTO: PO-63	CLIENTE: SICME S.A	FECHA:	12	06	2025
PRÁCTICA DEL CLIENTE:	Nº PARTE: 3.812	LUGAR DE INSPECCIÓN:	BASE CLIENTE		
MARCA: BULL	MODELO: -	Nº PARTE :	3812		
INTERNO: #1-24	DOMINIO: XBL 646	VIGENCIA:	12 MESES

INFORME DE I.N.D	Nº 16.979
	EQUIPO DE CEMENTACION	HOJA 2 de 2
		w.o.

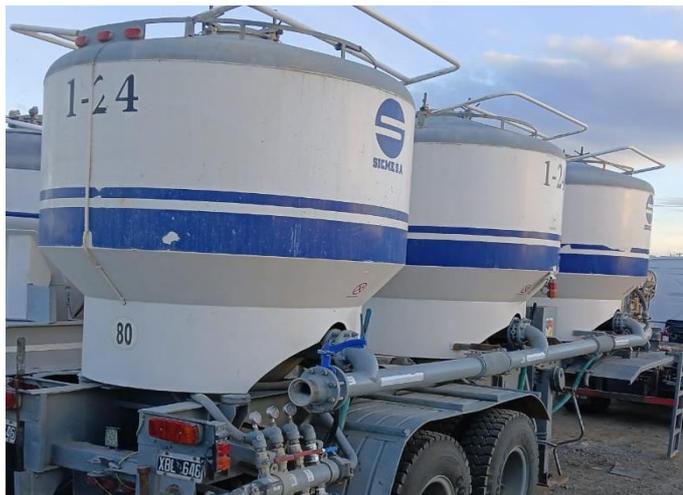
DESCRIPCIÓN	APTO	NO APTO
Detección de Fisuras	<input checked="" type="checkbox"/>	<input type="checkbox"/>
Estado de Cuerpo	<input checked="" type="checkbox"/>	<input type="checkbox"/>
Estado de Casquete	<input checked="" type="checkbox"/>	<input type="checkbox"/>
Estado de Tornamesa	<input checked="" type="checkbox"/>	<input type="checkbox"/>
Estado de Perno Rey	<input checked="" type="checkbox"/>	<input type="checkbox"/>
Estado de Hermeticidad	<input checked="" type="checkbox"/>	<input type="checkbox"/>

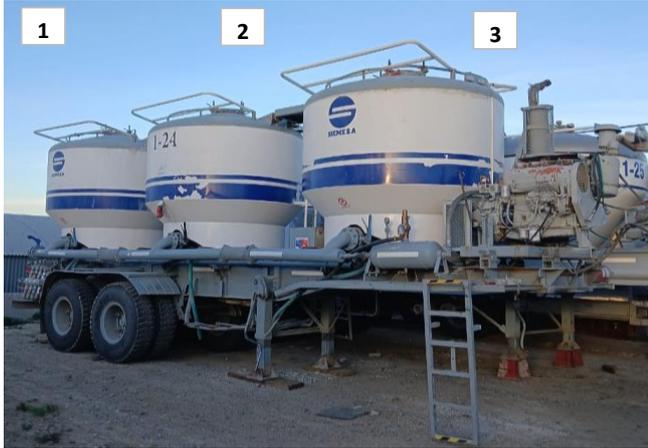
MEDICIÓN DE ESPESORES POR ULTRASONIDO EN:						Milimetro (mm)	
Punto	PUNTO	CILO 1	CILO 2	CILO 3			Espesor mínimo
1	6,5	5,1	5,4	5,5	-	-	5,1
2	6,6	5,3	5,1	5,1	-	-	5,1
3	6,3	5,2	5,0	5,3	-	-	5,0
4	6,5	5,0	5,2	5,0	-	-	5,0
5	6,4	5,1	5,3	4,9	-	-	4,9
6	6,6	5,3	5,1	5,1	-	-	5,1
7	6,7	5,1	5,0	5,2	-	-	5,0
8	6,2	5,0	5,2	5,3	-	-	5,0
9	6,3	5,3	5,3	5,3	-	-	5,3

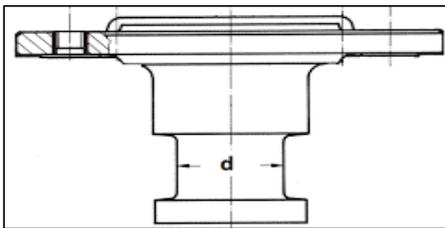
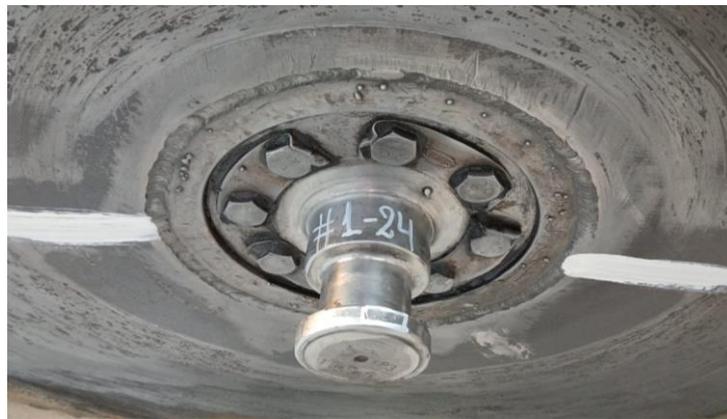
MARCA	TORMECAN
CAPACIDAD	65 TONELADAS
Nº IDENT.	#1-24
DÍAMETRO	Ø50,3
APROBADO	SI <input checked="" type="checkbox"/> NO <input type="checkbox"/>
