INFORME DE I.N.D

CATEGORIA INSPECCIÓN

MARCA: FORD

MODELO: CARGO 1722

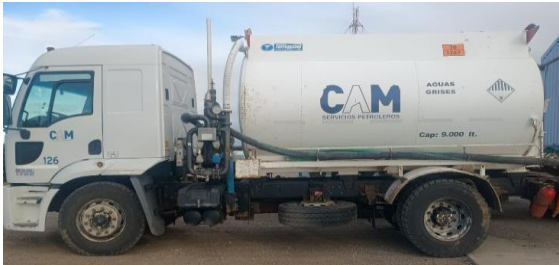
| MEDICIÓN DE ESPEORES POR ULTRASONIDO EN: | | | | | | Milímetros (mm) | |
| Punto | Casquete 1 | Casquete 2 | S1 | S2 | S3 | S4 | Espesor mínimo |
