| | INFORME DE I.N.D | | | Nº 17.026 | | | | | | | | | | | | | | | | | | | | | | | | | | | | | | | | | | | | | | | | | | | | | | | | | |
| | CISTERNA DE ABASTECIMIENTO | | | HOJA 1 de 2 | | | | | | | | | | | | | | | | | | | | | | | | | | | | | | | | | | | | | | | | | | | | | | | | | |
| MARCA: | N/A | | MODELO: | TORREGGIANI | CAPACIDAD: | 35 M3 | | | | | | | | | | | | | | | | | | | | | | | | | | | | | | | | | | | | | | | | | | | | | | | |
| INTERNO: | #CL 20 | | DOMINIO: | LSM 125 | VIGENCIA: | 12 MESES | | | | | | | | | | | | | | | | | | | | | | | | | | | | | | | | | | | | | | | | | | | | | | | |

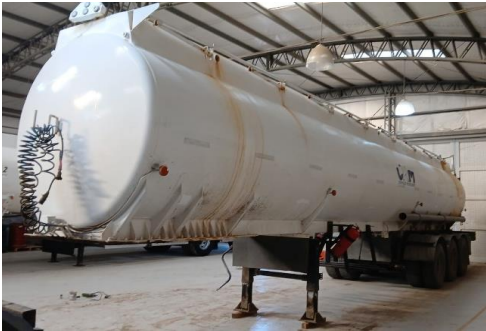
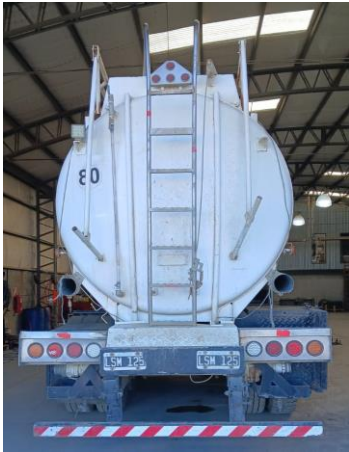
| MEDICIÓN DE ESPESORES POR ULTRASONIDO EN: | | | | | | Milimetro (mm) | |
| Punto | Casquete 1 | Casquete 2 | S1 | S2 | S3 | S4 | Espesor mínimo |
| 1 | 3,8 | 3,8 | 3,7 | 3,4 | 3,5 | 3,7 | 3,4 |
| 2 | 3,9 | 3,7 | 3,6 | 3,6 | 3,8 | 3,5 | 3,5 |
| 3 | 3,6 | 3,8 | 3,8 | 3,8 | 3,9 | 3,9 | 3,6 |
| 4 | 3,6 | 3,6 | 3,7 | 3,7 | 3,7 | 3,4 | 3,4 |
| 5 | 4,0 | 3,9 | 3,4 | 3,5 | 3,5 | 3,5 | 3,4 |
| 6 | 3,8 | 3,6 | 3,7 | 3,6 | 3,6 | 3,8 | 3,6 |
| 7 | 3,6 | 3,7 | 3,5 | 3,7 | 3,4 | 3,9 | 3,4 |
| 8 | 3,9 | 3,6 | 3,6 | 3,8 | 3,7 | 3,7 | 3,6 |
| 9 | 3,8 | 3,5 | 3,4 | 3,9 | 3,5 | 3,9 | 3,4 |

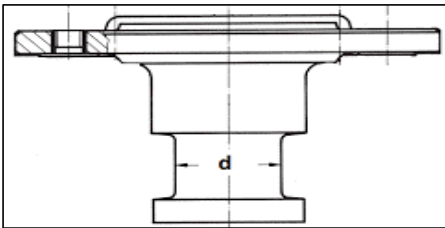
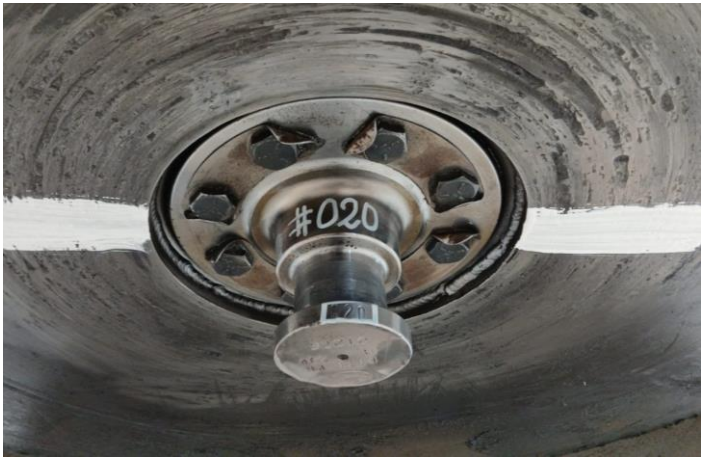
| MARCA | TORMECAN |
| CAPACIDAD | 65 TONELADAS |
| Nº IDENT. | #020 |
| DIÁMETRO | 50,6 |
| APROBADO | SI <input checked="" type="checkbox"/> NO <input type="checkbox"/> |
