INFORME DE I.N.D		Nº 17.044		
			HOJA 1 de 1		
SEMIREMOLQUE			CATEGORIA INSPECCIÓN		
PROCEDIMIENTO: PO-34	<input checked="" type="checkbox"/>	CLIENTE: CAM SRL	FECHA: 04 07 2025		
PRÁCTICA DEL CLIENTE: <input type="checkbox"/>	Nº PARTE: 3.840	LUGAR DE INSPECCIÓN: BASE GM END S.R.L.			
MARCA: N/A	DOMINIO: MNY 403	Nº DE PERNO: #06-1			
INTERNO: #CS 06	DIAMETRO: Ø50,2	VIGENCIA: 12 MESES

INFORME DE I.N.D		Nº 17.044	
	SEMIREMOLQUE		HOJA 2 de 2 W.O.	
PROCEDIMIENTO: PO-34 <input checked="" type="checkbox"/>	CLIENTE: CAM SRL	FECHA: 04 / 07 / 2025		
PRÁCTICA DEL CLIENTE: 0	EQUIPO: <input type="text"/>	LUGAR DE INSPECCIÓN: BASE GM END S.R.L.		
MARCA: <input type="text" value="JOST"/>

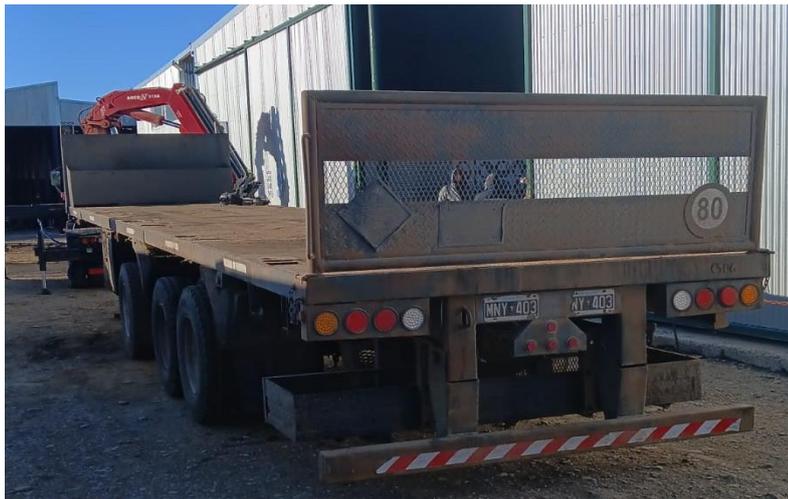
DETALLE DE INSPECCIÓN

DESCRIPCIÓN	APTO	NO APTO
Detección de Fisuras	<input checked="" type="checkbox"/>	<input type="checkbox"/>
Estado de Cuerpo	<input checked="" type="checkbox"/>	<input type="checkbox"/>
Detección de Fisuras	<input checked="" type="checkbox"/>	<input type="checkbox"/>
Estado de Cuerpo	<input checked="" type="checkbox"/>	<input type="checkbox"/>

Aprobación según procedimiento Nº PO-34 ASTM E-709	SI
--	-----------

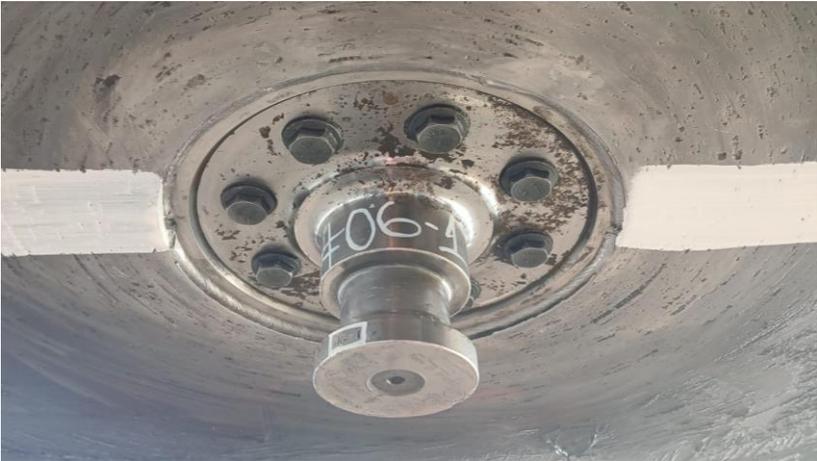
CAPACIDAD: <input type="text" value="65 TONELADAS"/>				
Nº IDENT: <input type="text" value="#06-1"/>				
APROBADO SI <input checked="" type="checkbox"/> NO <input type="checkbox"/>				
DESCRIPCIÓN	MEDIDAS

<p>(milímetros)</p>	
Medida de A	50,2	mm
