INFORME DE I.N.D		Nº 17.045			
	QUINTA RUEDA		HOJA 1 de 1			
		CATEGORIA INSPECCIÓN				
PROCEDIMIENTO: PO-30	<input checked="" type="checkbox"/>	CLIENTE: CAM SRL	FECHA: 04	07	2025	
PRÁCTICA DEL CLIENTE: <input type="checkbox"/>	Nº PARTE: 3.840	LUGAR DE INSPECCIÓN: BASE GM END S.R.L.				
MARCA: IVECO	DIÁMETRO: TORMECAN	Nº DE PERNO: #17075				
INTERNO: #286	DOMINIO: AE 313 TZ	VIGENCIA: 12 MESES

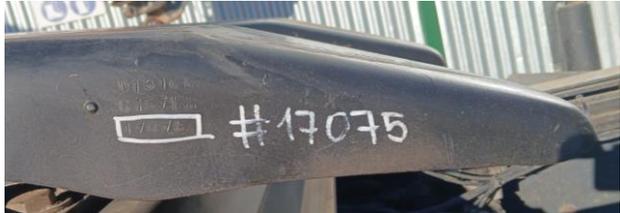
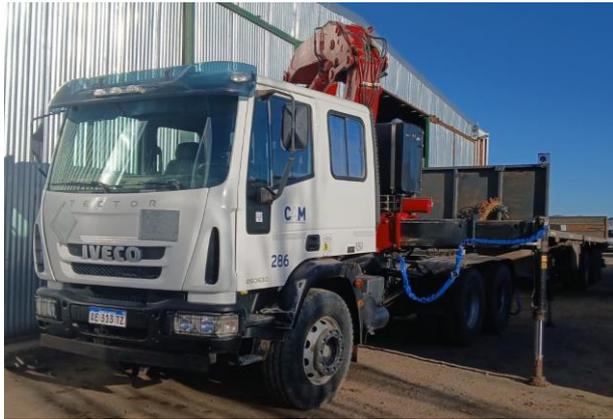
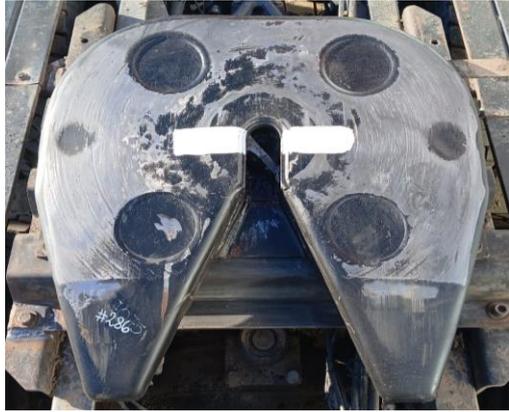
DETALLE DE INSPECCIÓN

DESCRIPCIÓN	APTO	NO APTO
Detección de Fisuras	<input checked="" type="checkbox"/>	<input type="checkbox"/>
Estado de Cuerpo	<input checked="" type="checkbox"/>	<input type="checkbox"/>
Estado de Mecanismo	<input checked="" type="checkbox"/>	<input type="checkbox"/>
Estado de Perno rey	<input checked="" type="checkbox"/>	<input type="checkbox"/>
