INFORME DE I.N.D	Nº 17.107
	CAMIÓN GUINCHE	HOJA 1 de 3
		CATEGORIA INSPECCIÓN

PROCEDIMIENTO:	PO-47	X	CLIENTE:	TRANSPORTE JMB	FECHA:	24	04	2025
----------------	--------------	----------	----------	-----------------------	--------	----	----	------

MARCA:	IVECO	DOMINO:	OGW 231	CAPACIDAD:	100.000 LBS
Nº PARTE:	3701	IDENT Nº:	#53	VIGENCIA:	12 MESES

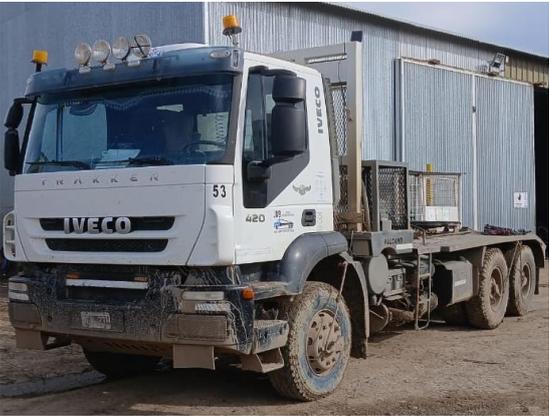
DESCRIPCIÓN	Nº SERIE	APTO	NO APTO	
Detección de Fisuras	N/A	X

Cola de Cadena	#53-3	X		
Socket	#53-2	X		
Gancho Doble	-	X		
Estaquera Principal	-	X		
Estaquera Auxiliar	-	X		
Porta Estaquera		X		
Base de Malacate	-	X		
Defensa de Malacate	#53	X		
Soporte de Rolo	-	X		
Quinta Rueda	-	X

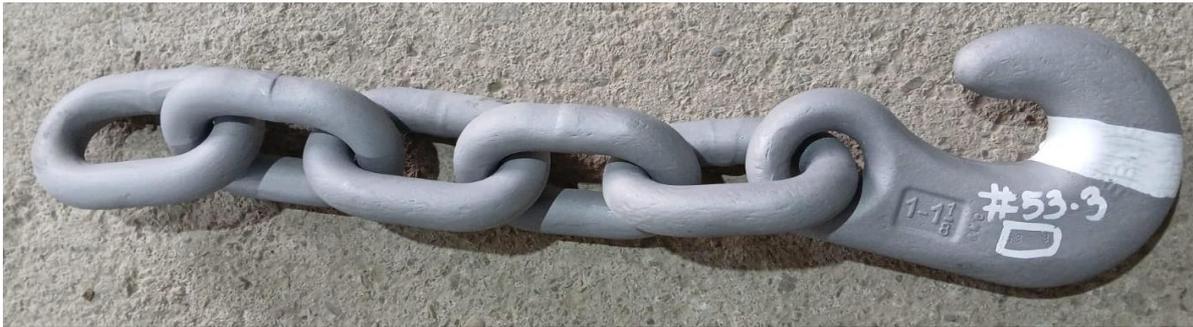
Nº	Capacidad	Marca	Nº de	Longitud	Medida de	Ø diámetro de
1	100,000 lbs	LEBUS	53-3	44 CM	1 1/8"	64,7 mm

DESCRIPCIÓN	APTO	
	APTO	NO APTO
Cola de cadena	X

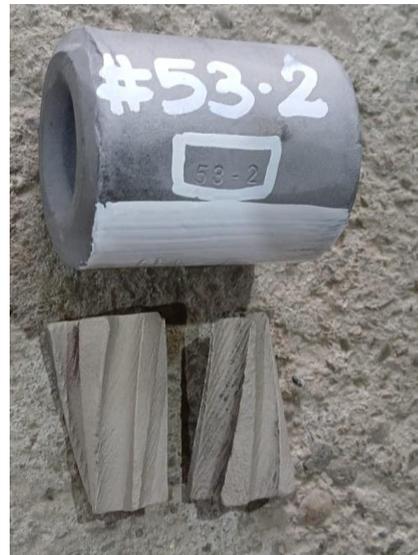
Nº	Capacidad	Marca	Nº de	OD	Ø INFERIOR	Ø SUPERIOR	Ø CABLE	ESTADO DE BRONCE
1	100,000 LBS	LEBUS	53-2	2"	1 1/4"	1 3/8	1 1/8	APROBADO

DESCRIPCIÓN	APTO	
	APTO	NO APTO
Terminal del cable	X
